Konserwacja obrazu Ukrzyżowanie z parafii pw. Trójcy Przenajświętszej w Rudce

"Biuletyn Konserwatorski Województwa
Podlaskiego", 24, 2018, s. 187-[192]

Konserwacja obrazu „Ukrzyżowanie” z parafii pw. Trójcy Przenajświętszej w Rudce

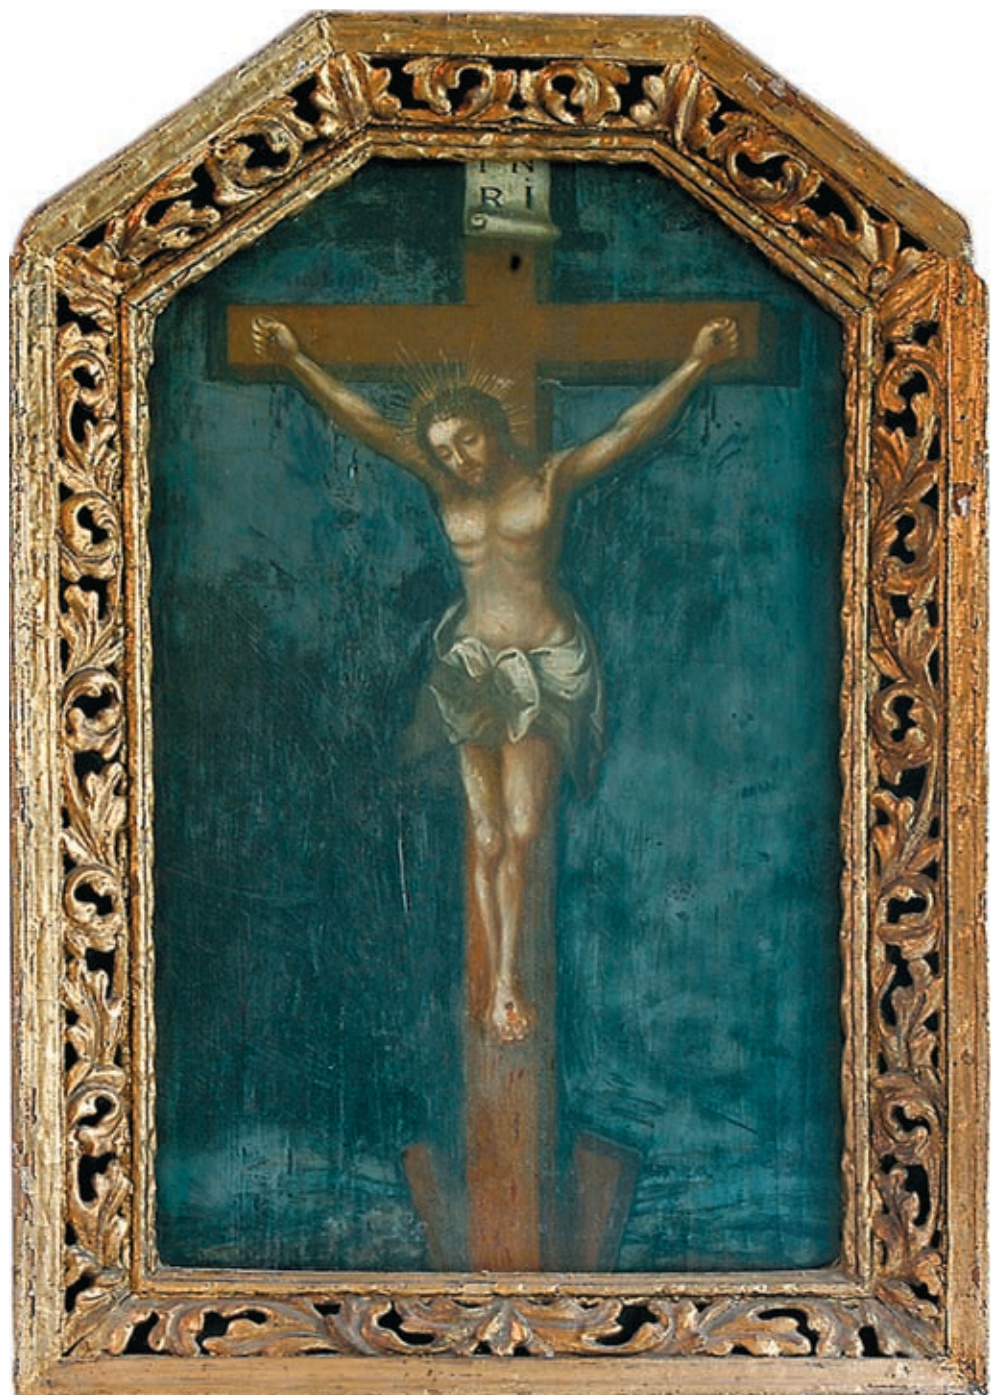
Stan zachowania deski, podobrazia i ramy, podczas przystąpienia do prac konserwatorskich dowodził, że obiekt narażony był na mechaniczne uszkodzenia, a także znajdował się w niestabilnych warunkach atmosferycznych, ponadto poddawany był niezbyt profesjonalnym zabiegom konserwatorskim.

1. Obraz Ukrzyżowanie w ramie, stan przed konserwacją. Wszystkie zdjęcia J. Zajączkowska-Kłoda.
The Crucifixion framed, state prior to conservation. Photo: J. Zajączkowska-Kłoda.

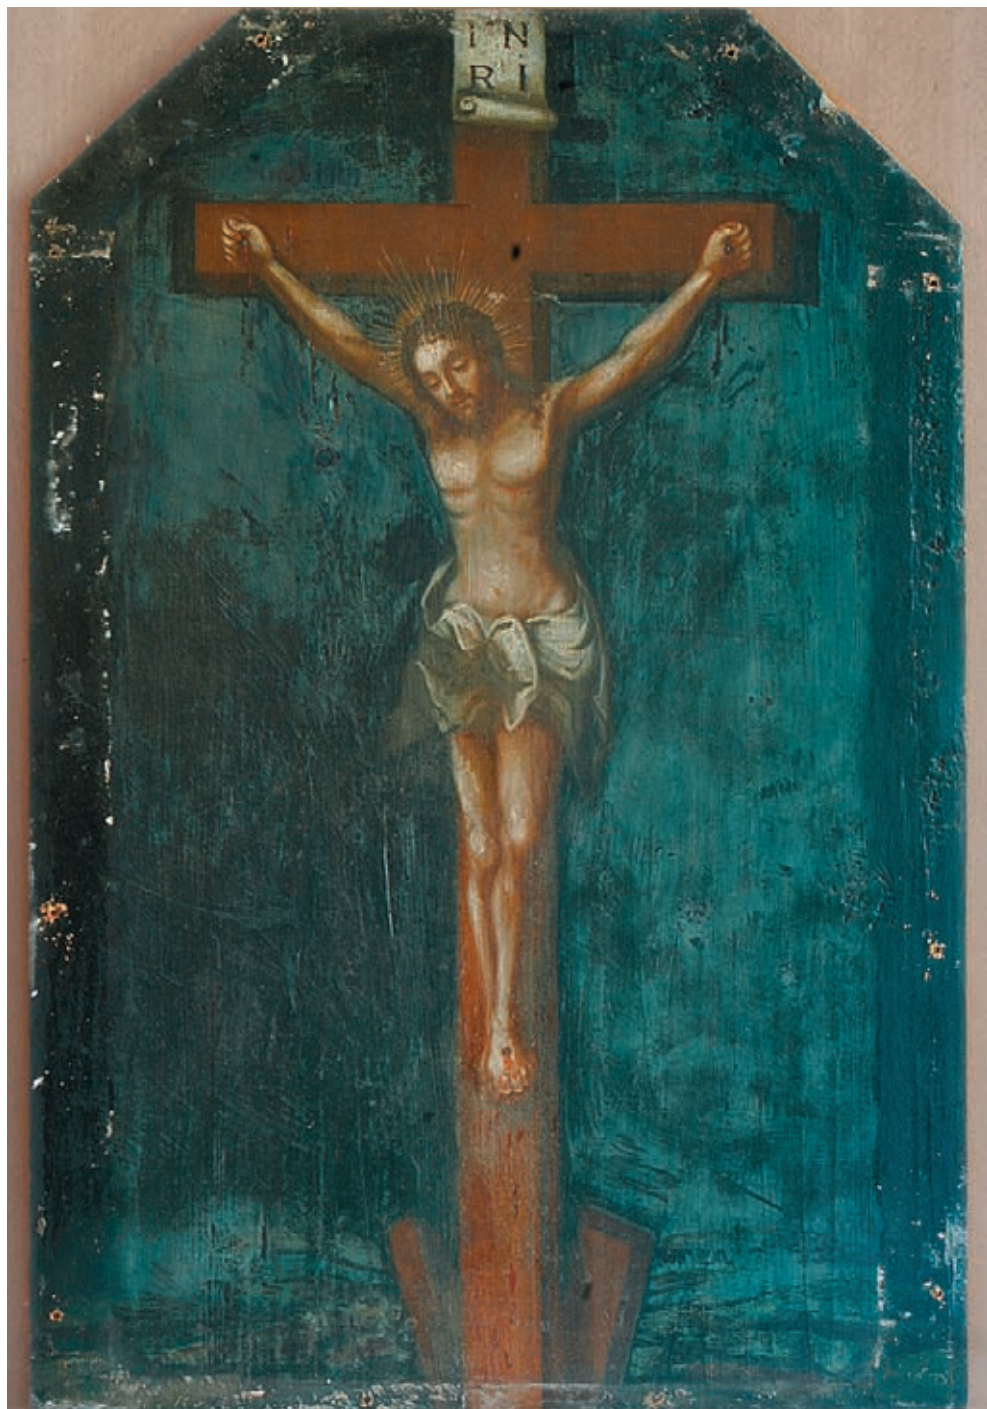
2. Obraz Ukrzyżowanie przed konserwacją, po zdemontowaniu ramy.
The Crucifixion prior to and after conservation but with removed frame. Photo: J. Zajczkowska-Kłoda.

Lico obrazu oczyszczono preparatem Contrat 2000 i terpentyną z dodatkiem alkoholu, co pozwoliło na usunięcie „zasłepłego” werniksu. Warstwa malarska zachowana jest niemal całkowicie z drobnymi ubytkami, które wypunktowano farbami temperowymi firmy Schmincke.

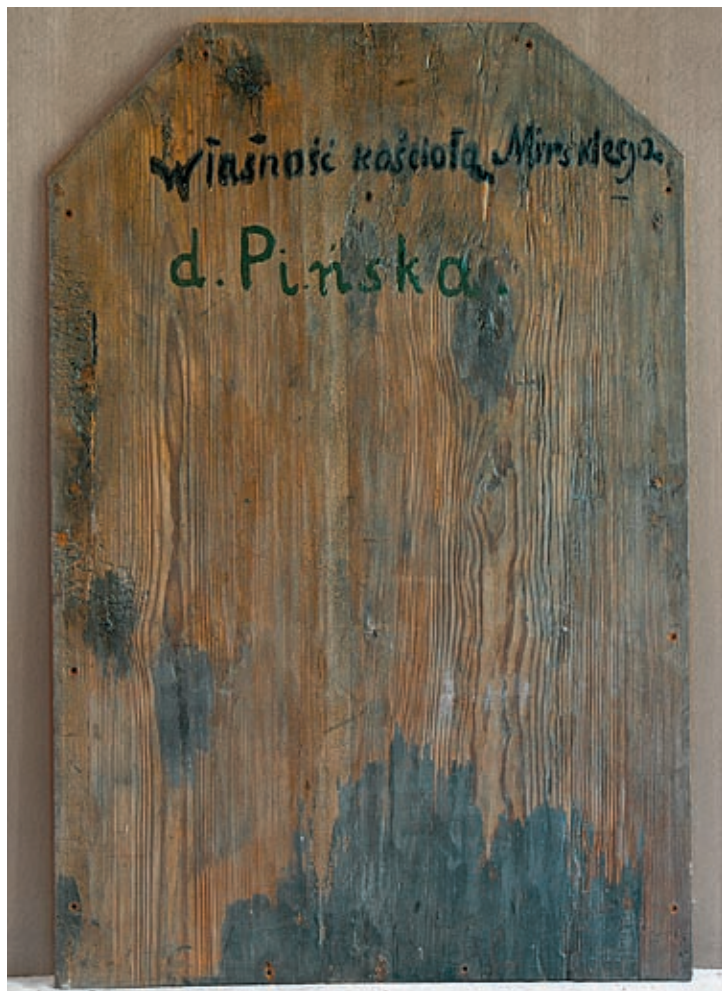
3. Odwrocie obrazu *Ukrzyżowanie* przed konserwacją.
Reverse of *The Crucifixion* prior to conservation.
Photo: J. Zajączkowska-Kłoda.

Obraz po wyjęciu z ramy, do której był przymocowany gwoździami, oczyszczono z kurzu i brudu. Odwrocie przejrzano, uzupełniono drobne ubytki kitem trocinowo-żywicznym i nasyciono bejcą terpentynowo-olejną w kolorze starego drewna (dąb rustykalny).

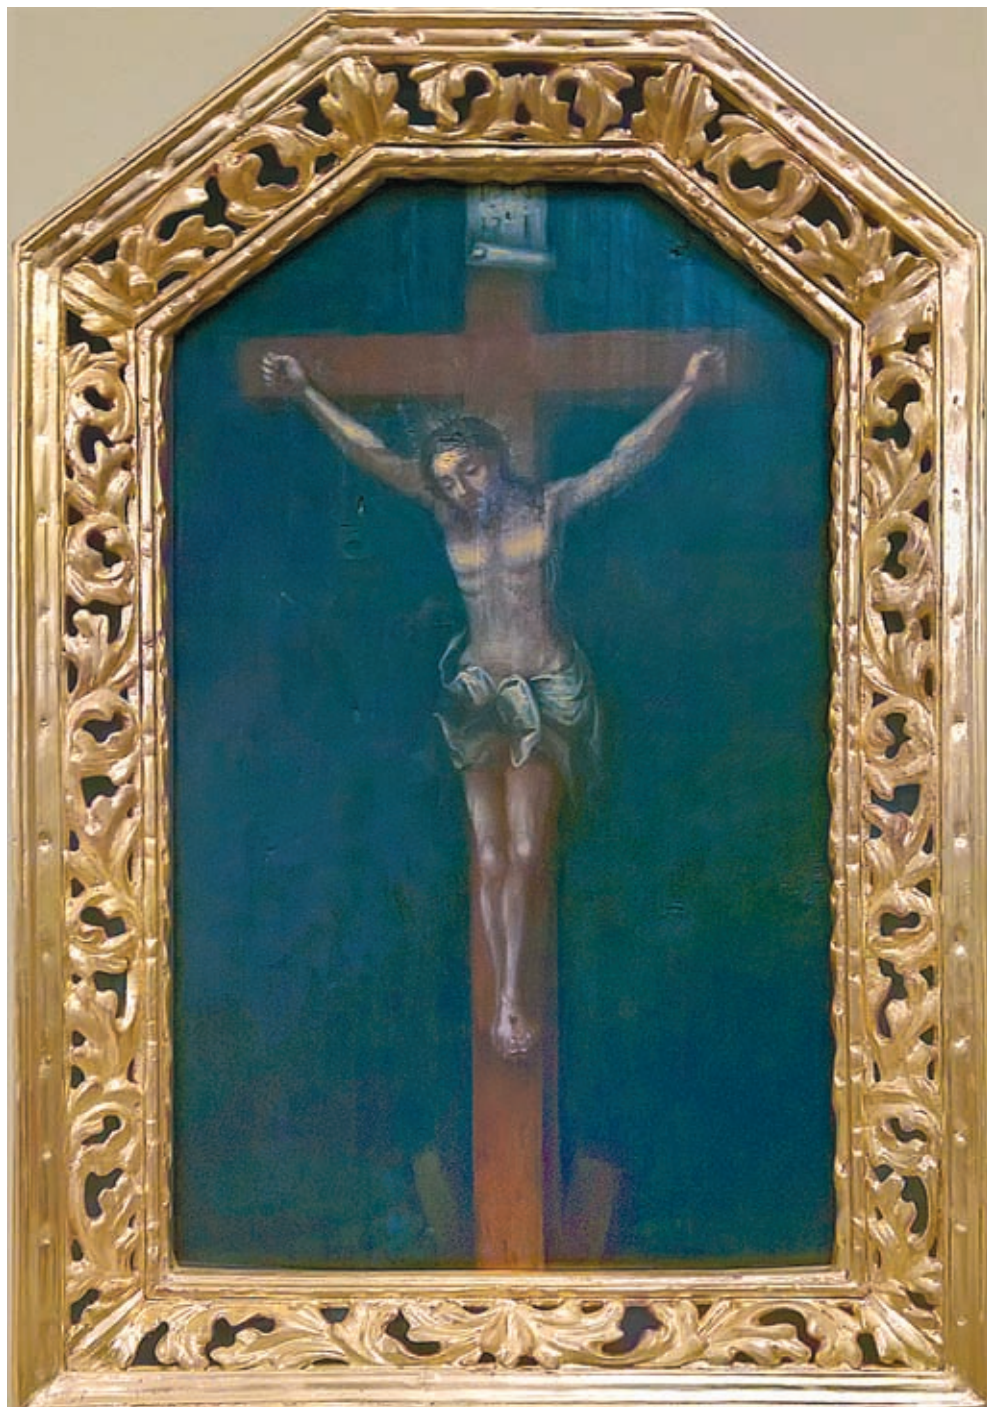
4. Obraz *Ukrzyżowanie* w ramie, stan po konserwacji.
The Crucifixion framed, state after conservation. Photo: J. Zajączkowska-Kłoda.

Ramę rozłożono na części, poddając każdą z tych części konserwacji. Podstawa ramy (proste listwy

stanowiące podparcie konstrukcyjne) malowana była farbami temperowymi w kolorze indygo, bezpośrednio na drewnie. Po oczyszczeniu z brudu i uzupełnieniu ubytków kitem trocinowo-żywicznym, warstwę malarską uzupełniono farbami temperowymi firmy Schmincke. Odwrocie tej części ramy w miejscach nacięć, uzupełniono wstawkami z drewna, a następnie zabiejcowano. Ornamentalne części ramy oczyszczono z nawarstwień, w efekcie odsłonięto w załamaniach ornamentu resztki złoceń na pulment. Wszystkie części ornamentu, po oczyszczeniu, przyklejono klejem kostnym i pokryto zaprawą kredowo-klejąwą. Po przeszlifowaniu założono czerwony pulment i położono złoto płatkowe. Wszystkie elementy ramy zamontowano. Trudność sprawiła właściwe połączenie ornamentu w trójbocznym zwieńczeniu, gdyż elementy te nie były precyzyjnie wykonane. Obraz zamocowano

w ramie za pomocy nierdzewnych uchwytów, przykręconych do ramy i do deski obrazu. Po konserwacji przeprowadzonej w 2017 r. obraz ponownie wrócił do wnętrza plebanii w Rudce.
