## **Uwagi do rekonstrukcji zespołu pokamedulskiego w Wigrach**

"Biuletyn Konserwatorski Województwa  
Podlaskiego", 5, 1999, s. 183-194

## Uwagi do rekonstrukcji zespołu pokamedulskiego w Wigrach

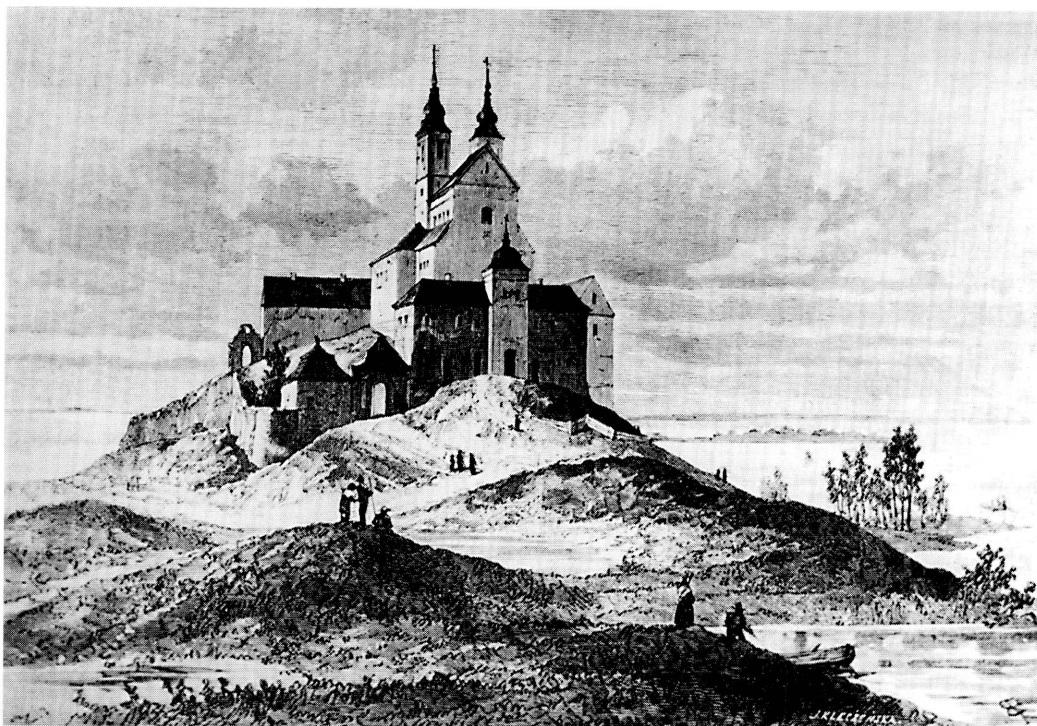
4. Widok na zrujnowany zespół od zachodu, drzeworyt wyk. przez J. Kleczyńską, zapewne z końca XIX w.

View of the ruined complex to the west.

Woodcut by J. Kleczyńska, probably from the end of the nineteenth century.

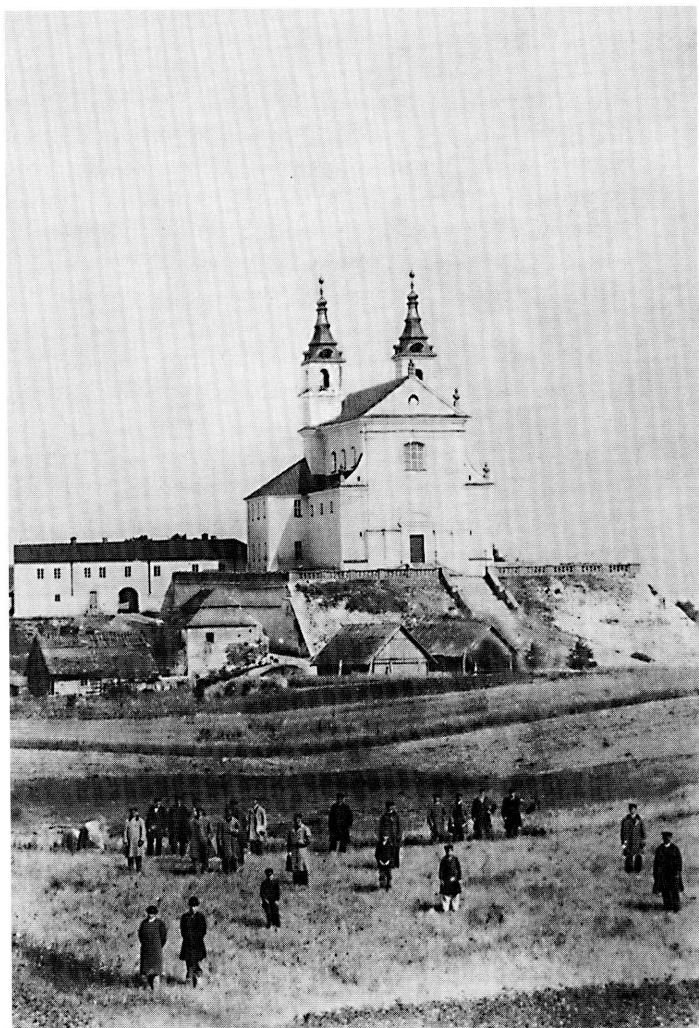
5. Widok na zespół od zachodu,  
stan przed 1914 r.  
Dobry stan elewacji  
świadczy o przeprowadzeniu  
prac remontowych.  
View of the complex  
to the west, state prior  
to 1914. The satisfactory state  
of the elevation  
testifies to completed repair.

Na początku XX wieku przeprowadzono remont kościoła i dawnego refektarza. Zaświadcza o tym fotografia z 1914 roku, na której wyraźnie widać nowe tynki na tych budynkach. W roku 1915 kościół, „Dom Furtiana” oraz refektarz zostały poważnie uszkodzone w wyniku ostrzału artyleryjskiego. Ponadto żołnierze niemieccy usiłowali spenetrować zachowane podziemia. Drogę do kolejnych komór piwnicznych torowali sobie granatami ręcznymi. Z niejasnych opisów korespondenta wojennego wynika, że zachowała się część piwnic pod eremami na tarasie dolnym i górnym<sup>20</sup>.

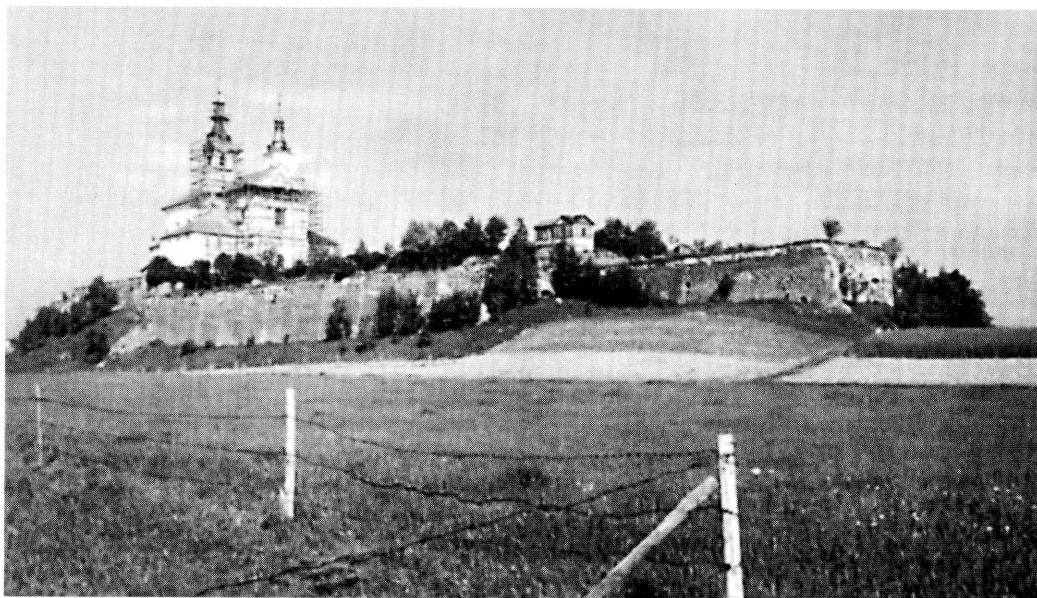
6. Widok na wzgórze wigierskie od południowego wschodu, kościół obudowany rusztowaniami.

**View of the Wigry hillock to the south-east, church with scaffolding.**

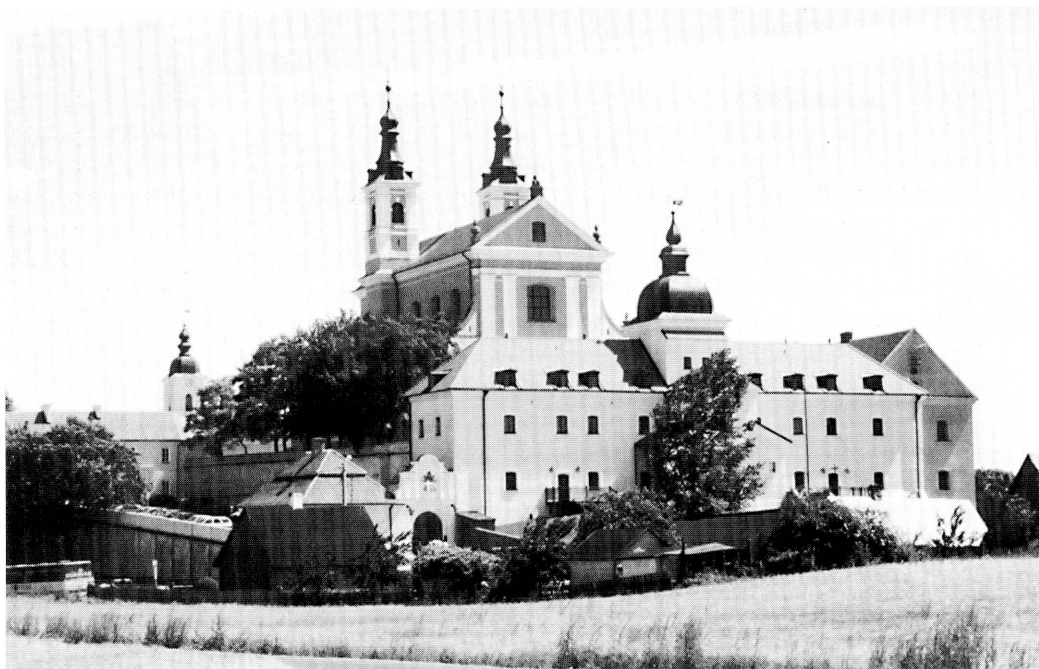
7. Widok zespołu od zachodu.

View of the complex to the west.

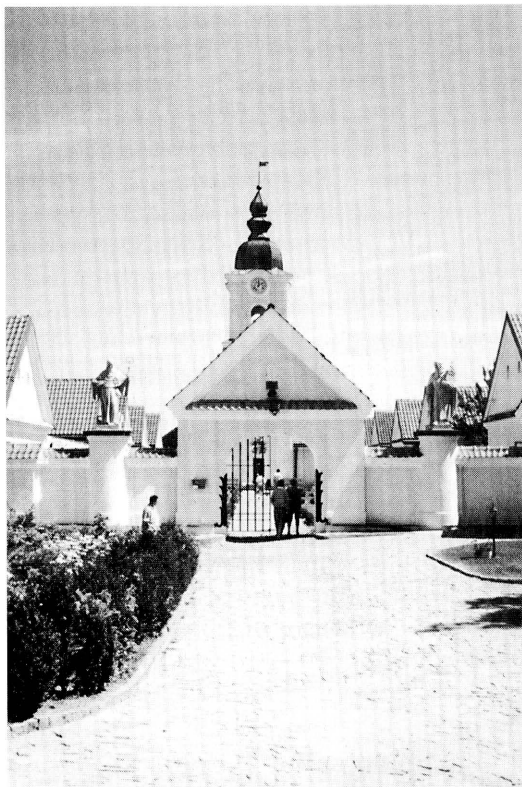
8. Taras górny, brama i mur oddzielający dziedziniec przed kościołem i zespół eremów, figury zostały wykonane z odlewów betonowych w 1995 roku.

Upper terrace, gate and wall dividing the courtyard in front of the church and the ermites; figures made of concrete casts in 1995. *Photo: M. Ambrosiewicz 1999*

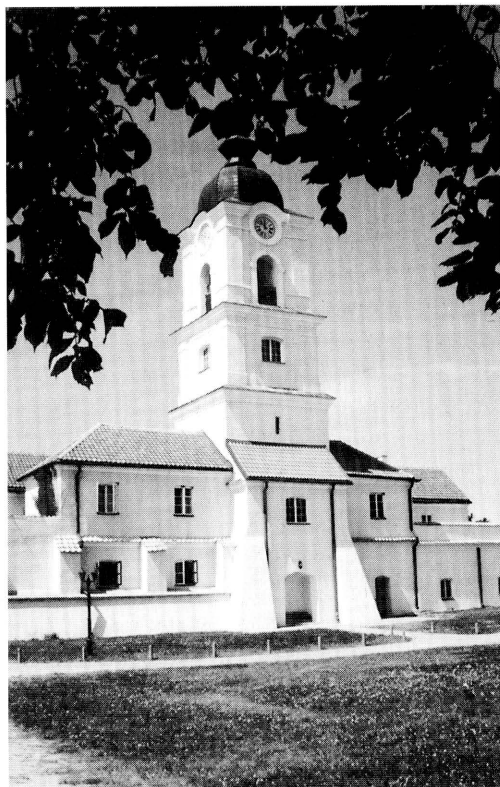
9. Wieża zegarowa, widok od wschodu.

Clock tower, view to the east.

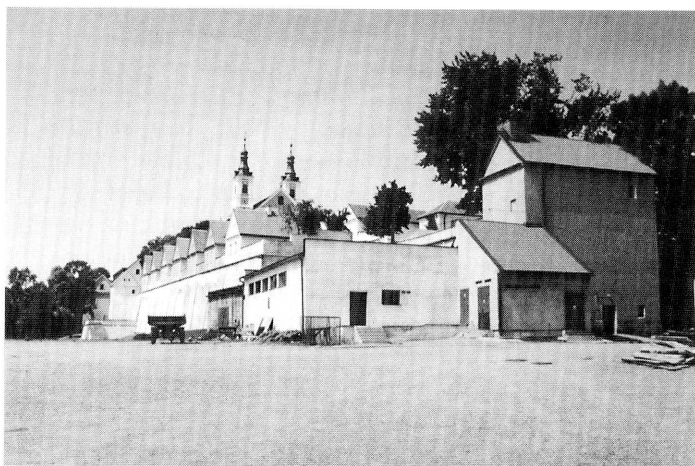
11. Wschodni mur oporowy,  
widoczne wybrzuszenie  
w środkowej partii muru.

Eastern resistance wall, visible  
bulge in the central part  
of the wall.  
*Photo: M. Ambrosiewicz 1999*

W 1944 roku odbudowany zespół został powtórnie zniszczony w wyniku ostrzału artyleryjskiego. W pierwszej fazie spontanicznej odbudowy zabezpieczono kościół i plebanię. Od roku 1947 przystąpiono do regularnej odbudowy kościoła. Prace budowlane trwały do końca lat 50., jednak prace w jego wnętrzu przeciągnęły się do początku lat 80. i praktycznie nie zostały zakończone. Zasadniczą część prac wykonano dzięki ogromnemu zaangażowaniu trzech wigierskich proboszczów: Kazimierza Romanowskiego, Bronisława Hajkowskiego oraz Franciszka Rogowskiego. Prace we wnętrzu świątyni powinny być kontynuowane. Brak wystarczających środków finansowych oraz dobrego rozpoznania obiektu przyczynił się do popełnienia szeregu błędów, które wymagają naprawienia w najbliższym czasie. Posadzka z białej mianiny, wykonana zgodnie z modą końca lat 70., klóci się wyraźnie z barokowym charakterem wnętrza. Pierwotnie posadzka była dwubarwna (czarno-szara) w formie szachownicy. Ołtarze boczne były oddzielone od nawy głównej przez tralkowe balustrady, wykonane z czarnego dębnika. Okazały ołtarz główny o ażurowej konstrukcji został przesunięty do ściany i obity dyktą, przez co całkowicie zniweczono efekt prześwietu. Poważniejsze zagrożenia dla świątyni tkwią w stanie jej posadowienia. Fundamenty kościoła są bowiem częścią skomplikowanego systemu, utrzymującego konstrukcję tarasu górnego. Pod całym kościołem były obszerne krypty, przeznaczone dla pochówków zakonników oraz fundatorów. Zostały one zasypane w wyniku zniszczeń wojennych oraz prac budowlanych. Zasypanie krypt dodatkowo obciążało barokową konstrukcję inżynierską. Mury oporowe stanowiły poważny problem już w połowie XIX wieku, wtedy też podjęto przy nich poważniejsze prace. W roku 1988 doszło do katastrofy budowlanej w środkowej części wschodniego muru oporowego. W pobliżu tego muru znajdowała się sztolnia, do której odprowadzano wody opadowe. Niestety, nikt nie zadał sobie trudu, aby dociec, dokąd te wody odpływają. Po kilku dniach intensywnych deszczów woda, która wypełniła zasypane częściowo komory piwniczne, z ogromną siłą wyrwała sporą część wschodniego muru. Uważny obserwator może dostrzec wybrzuszenie jego środkowej części. Wydarzenie to uzmysłowiło konserwatorom, w jak złym stanie jest konstrukcja samych tarasów. Wnętrze wigierskiego wzgórza przypomina strukturę szwajcarskiego sera. Brak wiedzy o fundamentach świątyni skłania obecnie do kreślenia czarnych scenariuszy. Być może badania architektoniczne pozwolą rozwiązać te wątpliwości. Jednak wspomniany wypadek ze wschodnim murem może być pierwszym i ostatnim ostrzeżeniem<sup>25</sup>.

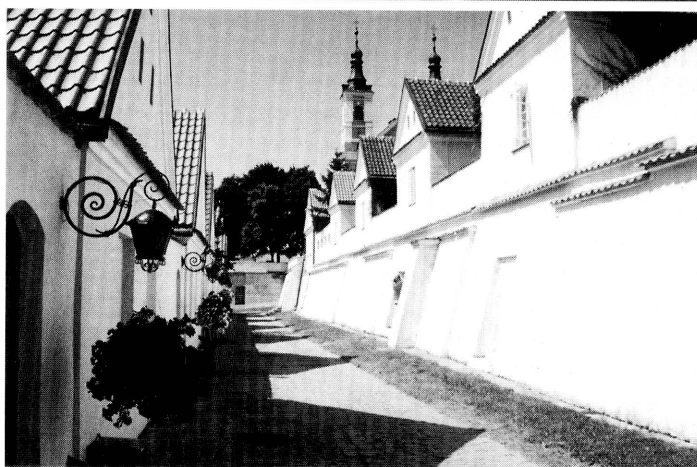
13. Taras dolny, uliczka  
pomiędzy eremami a murem  
oporowym tarasu górnego.

Lower terrace, lane between  
ermes and upper terrace  
resistance wall.
