## **Konserwacja barokowej rzeźby św. Jana Nepomucena ze Szczytów-Dzięciołowa**

"Biuletyn Konserwatorski Województwa  
Podlaskiego", 23, 2017, s. 187-[200]

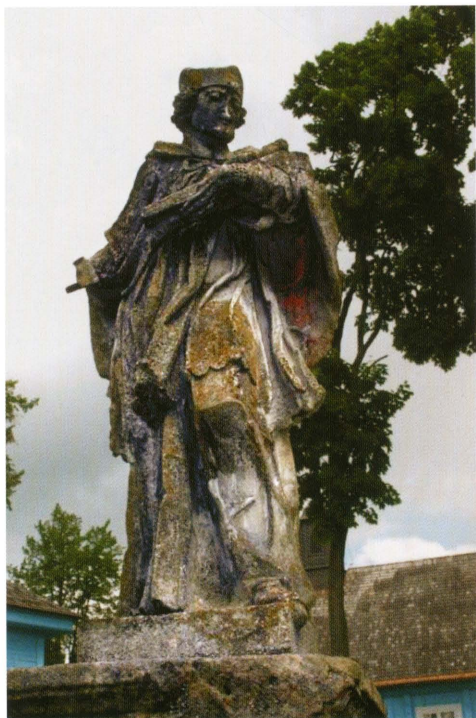
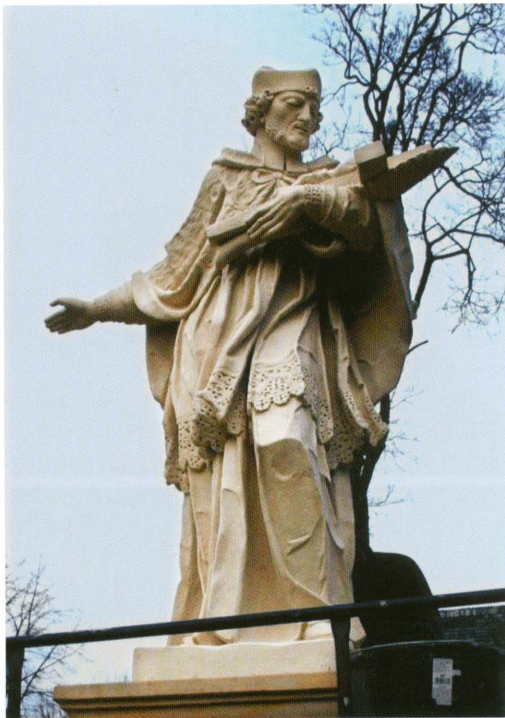
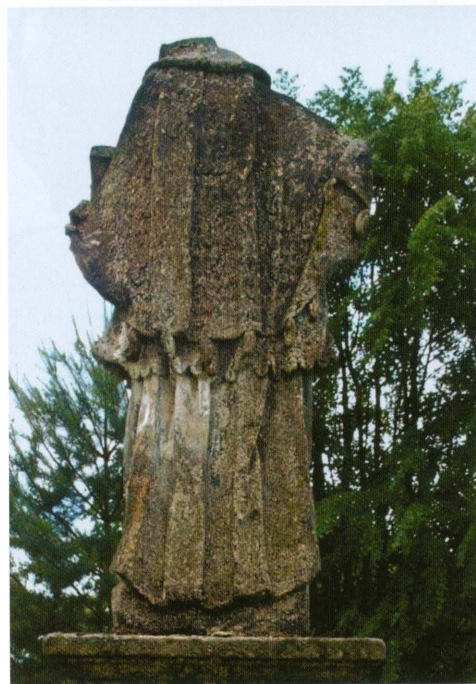
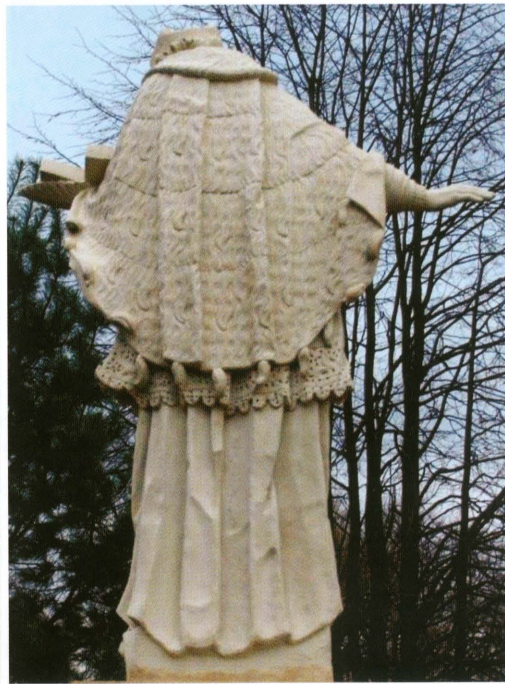
1-4. Rzeźba św. Jana Nepomucena, stan przed konserwacją i po konserwacji. Wszystkie zdjęcia L. Markiewicz.  
Statue of St. John of Nepomuk, state prior to and after conservation. All photos: L. Markiewicz.

Stan zachowania rzeźby św. Jana Nepomucena można było określić jako bardzo zły. Dotyczy to zarówno figury Świętego, cokołu, jak i kutego ogrodzenia.

Rzeźba wykazywała oznaki dezintegracji powierzchniowej, szczególnie nasilonej w miejscach pokrytych porostami, które pokrywały prawie całą odsłoniętą powierzchnię. Nie występowały jedynie w miejscach bezpośrednio osłoniętych przed działaniem czynników atmosferycznych. Brak mikroflory w tych miejscach był również wynikiem pozostałości farby wapiennej w zagłębieniach rzeźby.

Na powierzchni rzeźby widoczne były przemaalowania: pierwotne farbą wapienną i późniejsze mleczkiem cementowym. To drugie przemaalowanie musiało nastąpić niedawno (może w latach 60. XX w.), ponieważ tą substancją zostały pokryte wszystkie ubytki figury, np. miejsce po utraconym nosie czy miejsce po odbitej dłoni prawej ręki.

W figurze występowała znaczna ilość ubytków mechanicznych, mających charakter obtłuczeń wystających elementów. Poczynając od biretu, gdzie brakowało jednego z rogów, następnie brakujący nos z częścią policzka, krawędź befy pod szyją, przy pelerynie brak trzech frędzli, w lewej ręce podtrzymującej krucyfiks brak palca wskazującego, przy prawej ręce brak dłoni wraz z mankietem i częścią komży, brak dolnej części koronki komży, duża ilość ubytków wypukłych fałd wystających z szat, brak górnej części krucyfiksu z palmą oraz lewej ręki Chrystusa.

Rzeźbę ustawiono na platformie umożliwiającej przesuwanie i obrót figury i przystąpiono do wstępnego oczyszczenia powierzchni, w wyniku którego odsłoniły się warstwy przemaalowań dokonanych podczas poprzednich napraw: wapienna, niemal całkowicie zmyta przez wodę pozostająca jedynie w miejscach osłoniętych od deszczu, i cementowa pokrywająca 50% powierzchni figury.

Kolejną czynnością, do jakiej przystąpiono, było umycie powierzchni strumieniem wody pod ciśnieniem. Czynność tę wykonano bardzo ostrożnie ze względu na silnie osłabioną strukturę kamienia. Odsłoniła ona powierzchnię wolną od kolonii mchów, farby wapiennej i częściowo od powłoki cementowej.

Po umyciu i osuszeniu powierzchnię nasączono preparatem bakteriobójczym i grzybobójczym. Dla lepszego działania preparatu powierzchnię szczelnie zasłonięto folią i pozostawiono na dwie doby.

Kolejną czynnością było jak najpełniejsze odsłonięcie powierzchni kamienia wolnej od powłoki cementowej. Ze względu na bardzo słaby stan powierzchni kamienia odstąpiliśmy od stosowania preparatów zawierających kwasy, by nie pogłębiać destrukcji. Głównym mechanizmem czyszczącym stały się szczotki, skalpele wspomagane elektronarzędziami. Po usunięciu ok. 80% przemaalowań cementowych przystąpiono do wzmocnienia strukturalnego. Impregnat nakładano, nasączając powierzchnię kamienia w miejscach o widocznej destrukcji do momentu chłonności, szczególnie zwracano uwagę na powierzchnie przeznaczone do uzupełniania.

Po sprawdzeniu trwałości strukturalnej kamienia przystąpiono do uzupełniania ubytków. Drobne ubytki uzupełniano kitami mineralnymi, duże uzupełnienia (dłoi, szaty, część krucyfiksu z palmą) wykonano z kamienia pińczowskiego, identycznego w kolorze i strukturze z figurą. Zarówno dłoi, jak i część krucyfiksu wykonano najpierw w masie modelującej, aby lepiej uchwycić proporcje odtwarzanego elementu. Następnie na podstawie wykonanego modelu wykuto brakujące części rzeźby. Ubytki szat uzupełniono większymi klinami, dokuwanymi do otoczenia.

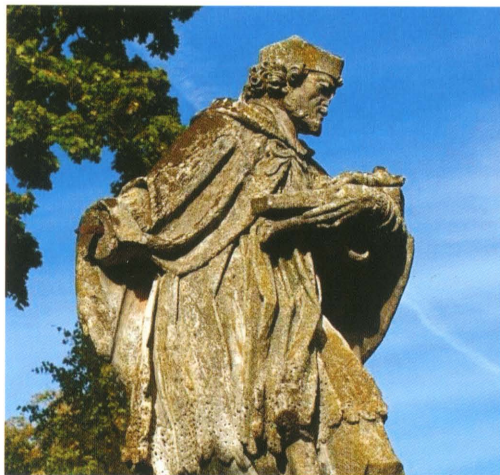
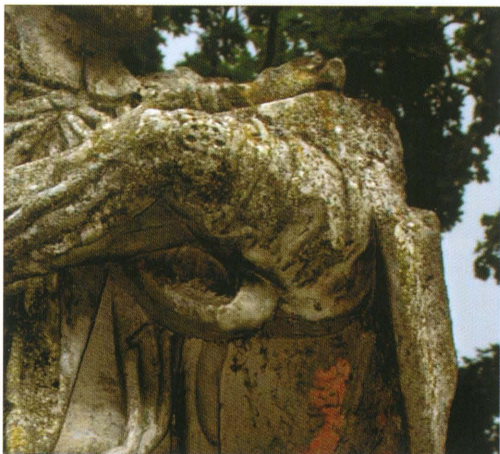
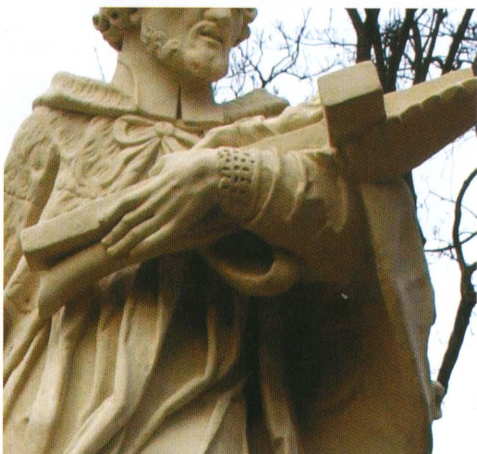
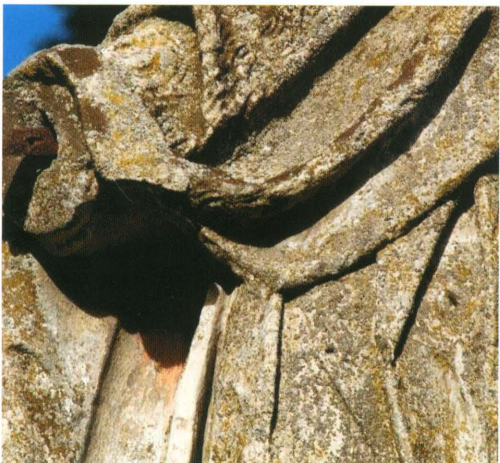
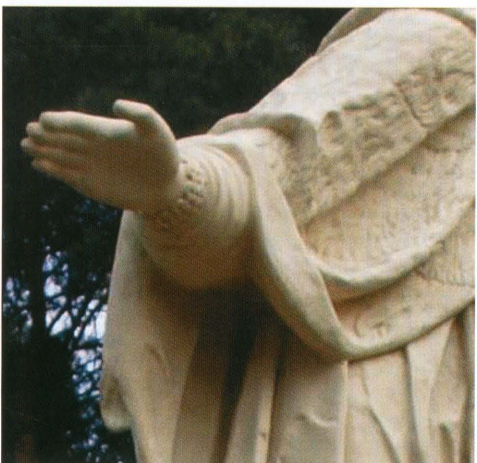
5-10. Rzeźba św. Jana Nepomucena, stan przed konserwacją i po konserwacji, fragmenty.  
Statue of St. John of Nepomuk, state prior to and after conservation, fragments.

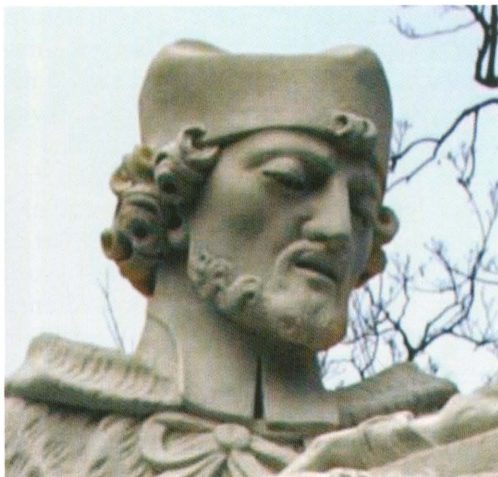
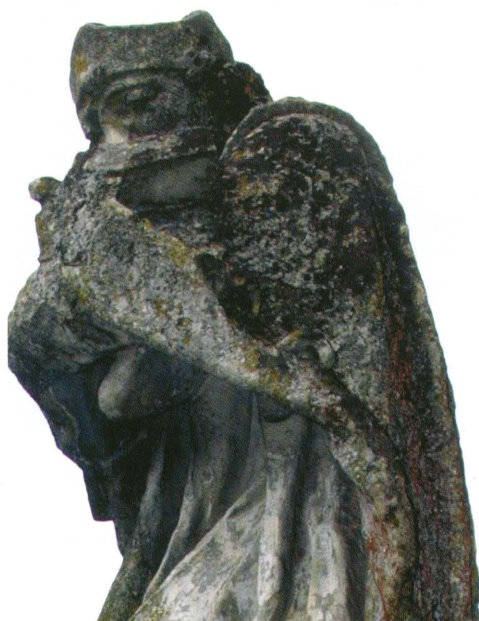
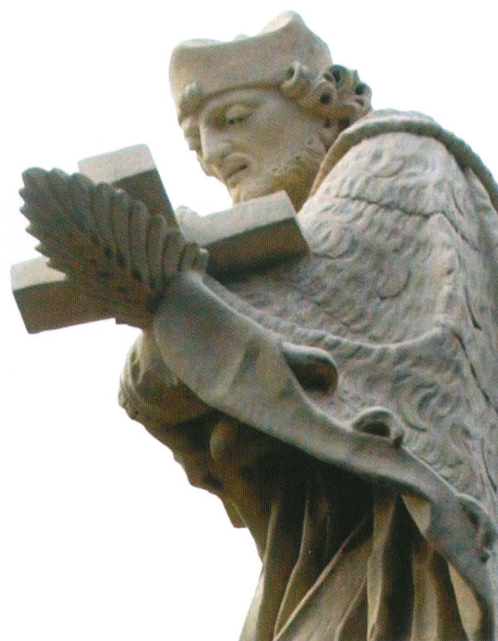
11-14. Rzeźba św. Jana Nepomucena, stan przed konserwacją i po konserwacji, fragmenty.  
Statue of St. John of Nepomuk, state prior to and after conservation, fragments.

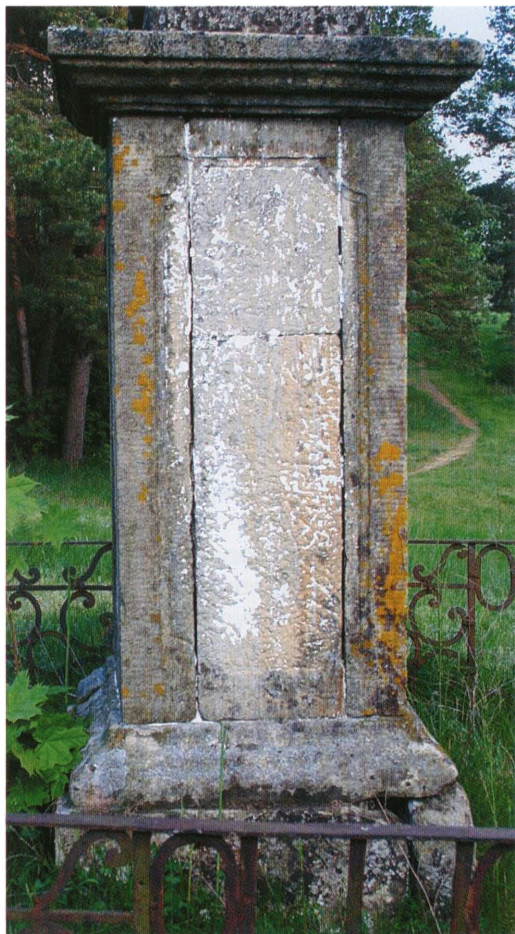
15. Cokół rzeźby przed konserwacją.  
Plinth of the statue prior to conservation.

Jeśli chodzi o stan zachowania postumentu, to można go było określić jako bardzo zły. Dezintegracja granularna piaskowca była widoczna na niemal całej powierzchni kamienia. Rozwarstwienia kamienia występowały zarówno na gzymsie płyty wieńczącej, jak i na oddzielającej postument zasadniczy od podstawy. Ze względu na fakt, że piaskowiec stanowi tylko okładzinę postumentu, dezintegracja piaskowca była całkowita. Pionowe płyty pod wpływem działania wody wygięły się w środkowej części, co spowodowało poszerzenie się szczelin między płytami, a w konsekwencji swobodne wnikanie wody opadowej i wypłukiwanie zaprawy wapiennej z wnętrza cokołu. Przy jego dolnej części, tam gdzie wewnątrz wypełnione zostało cegłą, woda stworzyła głębokie wnęki.

Ze względu na bardzo zły stan cokołu, który jest elementem nośnym figury, zdecydowano zastąpić zwietrzałe płyty wypełnione zaprawą wapienną litym kamieniem, odtwarzając kształt i dekorację oryginału.

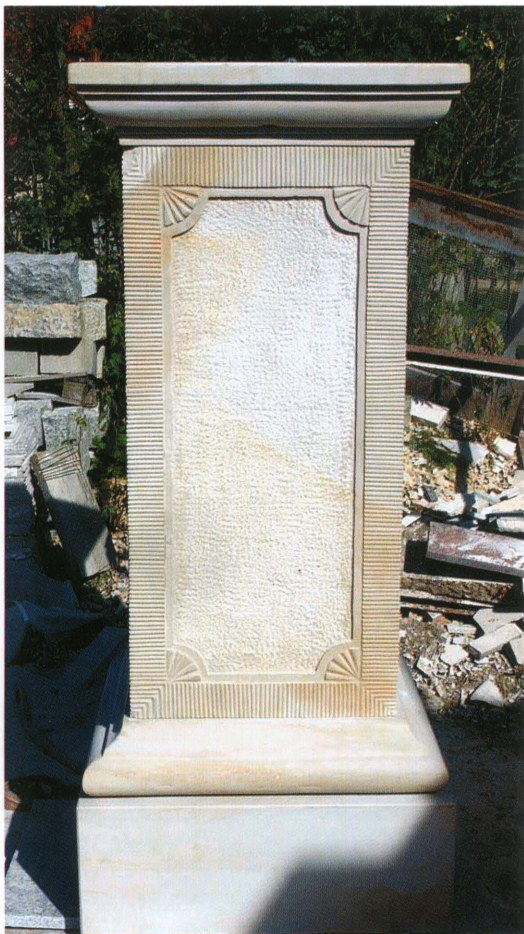
16. Nowy cokół po rekonstrukcji.  
New plinth after conservation.

Kolejną czynnością było zestawienie poszczególnych części pomnika na przygotowanej stopie. Wykonywano ją etapami ze względu na spoiwo łączące poszczególne elementy cokołu i warunki atmosferyczne panujące w listopadzie, kiedy należało poczekać na temperaturę powyżej 5°C przez całą dobę.

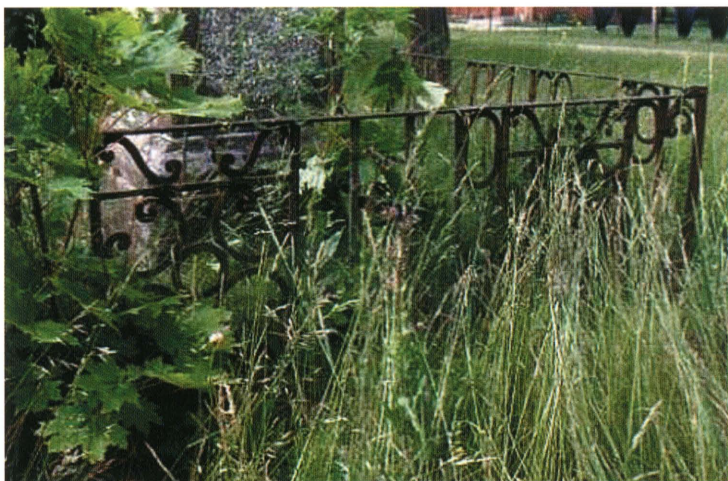
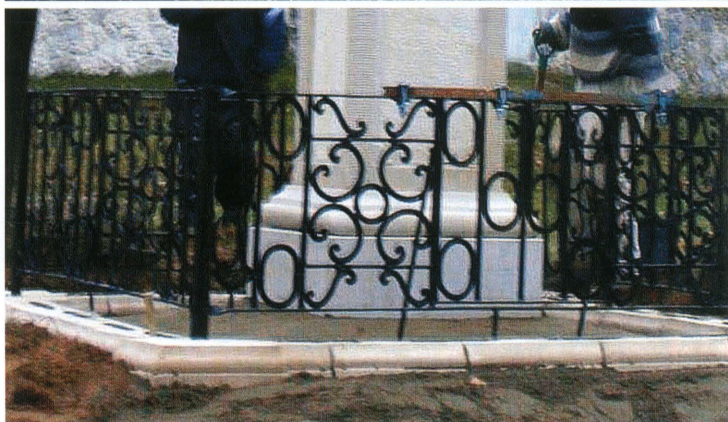
17-18. Ogrodzenie przed i po konserwacji.  
Fencing prior to and after conservation.

Kute ogrodzenie zdemontowano i wraz z figurą i cokołem przewieziono do pracowni. Po wstępnym oczyszczeniu wyprostowano poszczególne elementy. Wymieniono także elementy konstrukcyjne ramek oraz uzupełniono elementy dekoracyjne (m.in. dwanaście kółek i siedem esownic). Wykonano jedno przesło brakujące z bramką zamykającą ogrodzenie. Przy rekonstrukcji starano się zachować technologię pierwowzoru, czyli łączenie przy pomocy nitów.

Kolejną czynnością było umycie i usunięcie z powierzchni metalu mchów, luźnych nawarstwień rdzy zalegających na powierzchni metalu. Wykonano to przy pomocy myjki ciśnieniowej wspomaganej piaskowaniem. Po doczyszczeniu miejsc niedostępnych dla piaskarki, przystąpiono do neutralizacji pozostałości rdzy przez zastosowanie preparatu na bazie kwasu fosforowego. Preparat nakładano pędzlem na skorodowaną powierzchnię. Po dokładnym oczyszczeniu powierzchnię zabezpieczono powłokami farby, aby zapobiec tworzeniu się warstwy tlenku żelaza. Położono trzy warstwy farby: pierwsza warstwa podkładowa, druga kryjąca i trzecia z dodatkiem grafitu, aby uzyskać lepszy efekt wizualny.

Fundament pod ogrodzenie wykonano z białego cementu z dodatkiem wypełniacza kwarcowego. Wykonano go metodą odlewów z modeli wykonanych na podstawie świadków pozostałych po starym ogrodzeniu. Poszczególne elementy ustabilizowano spinkami metalowymi (na wzór pierwotnego fundamentu).

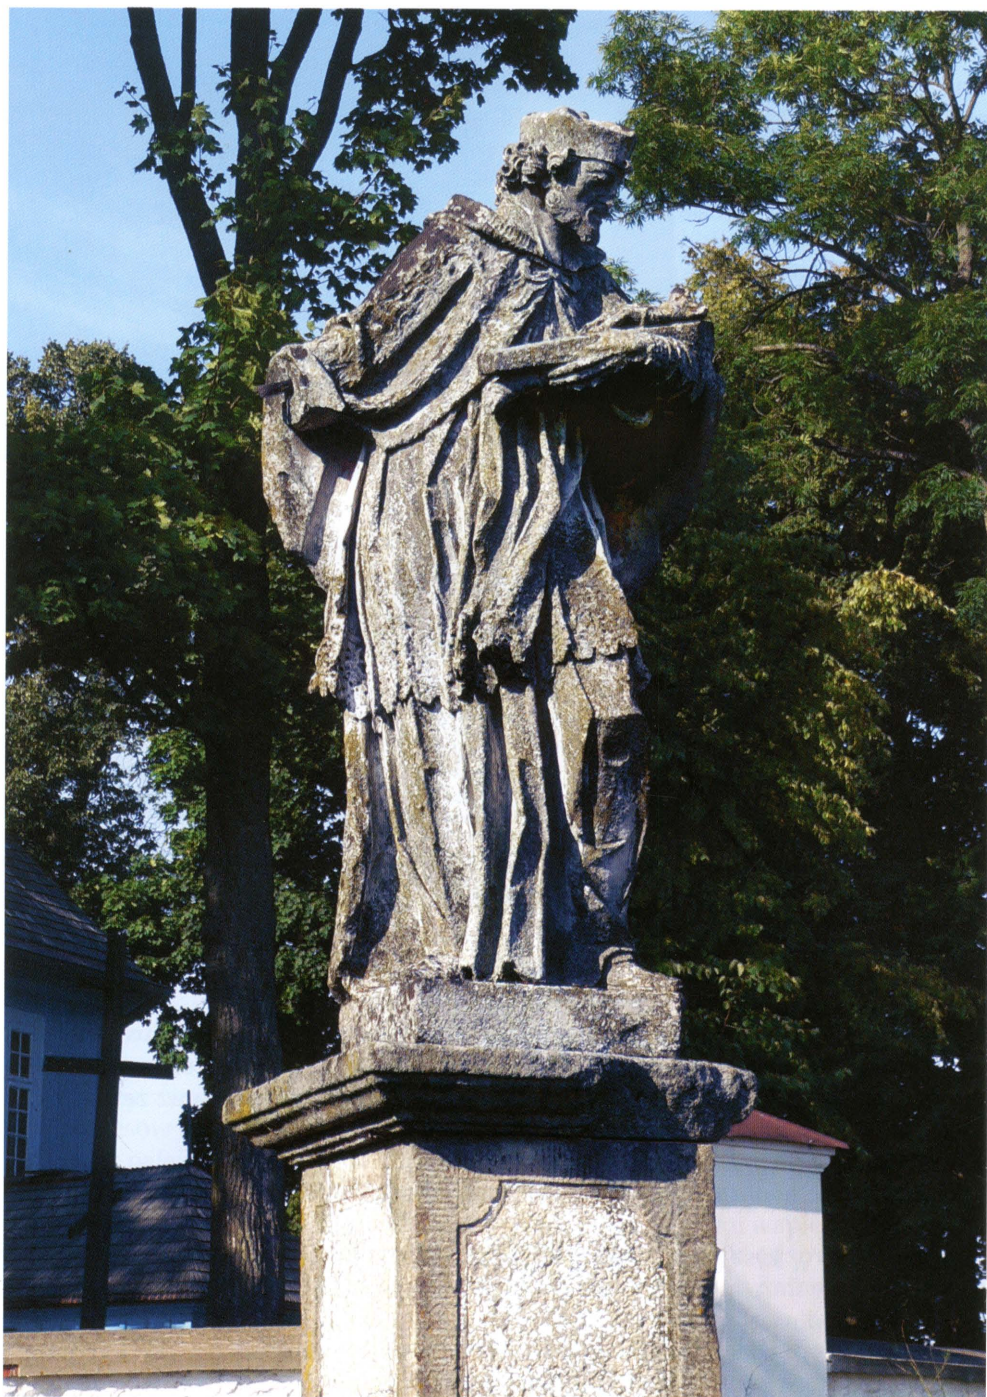
19. Rzeźba św. Jana Nepomucena, stan przed konserwacją. Statue of St. John of Nepomuk, state prior to conservation.

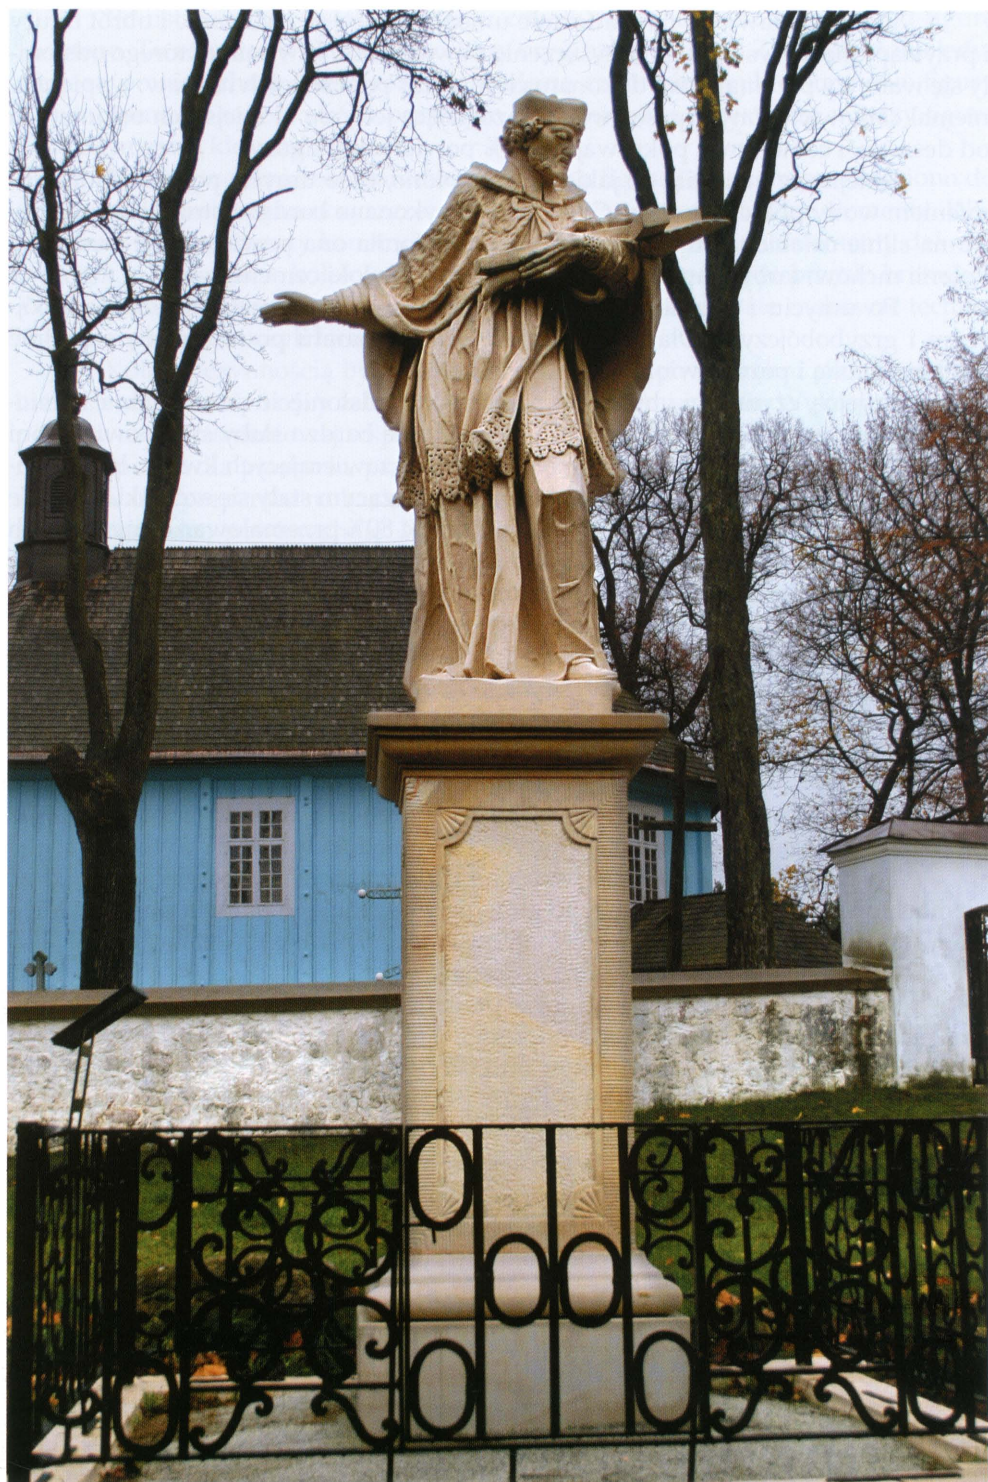
20. Rzeźba św. Jana Nepomucena, stan po konserwacji. Statue of St. John of Nepomuk, state after conservation.

Ostatnią czynnością przy figurze przed ustawieniem jej na cokole była unifikacja kolorystyczna, która jest równocześnie dodatkowym zabezpieczeniem przed destrukcyjnym działaniem czynników atmosferycznych.
