## **Inwentaryzacje wnętrz wiejskich domów we wsi Lesznia w gminie Suraż**

### Inwentaryzacje wnętrz wiejskich domów we wsi Lesznia w gminie Suraż

W komunikacie zaprezentowano wyniki prac inwentaryzacyjnych przeprowadzonych w Leszni jesienią 2016 roku przez studentki Wydziału Architektury Politechniki Białostockiej, Aleksandrę Bednarską i Karolinę Bernacką (domy nr 39 i 41). Prace te nie tylko pokazują stan ostatnich ocalałych tu starych drewnianych budynków, lecz także stanowią zapis ich przekształceń, którym były poddawane.

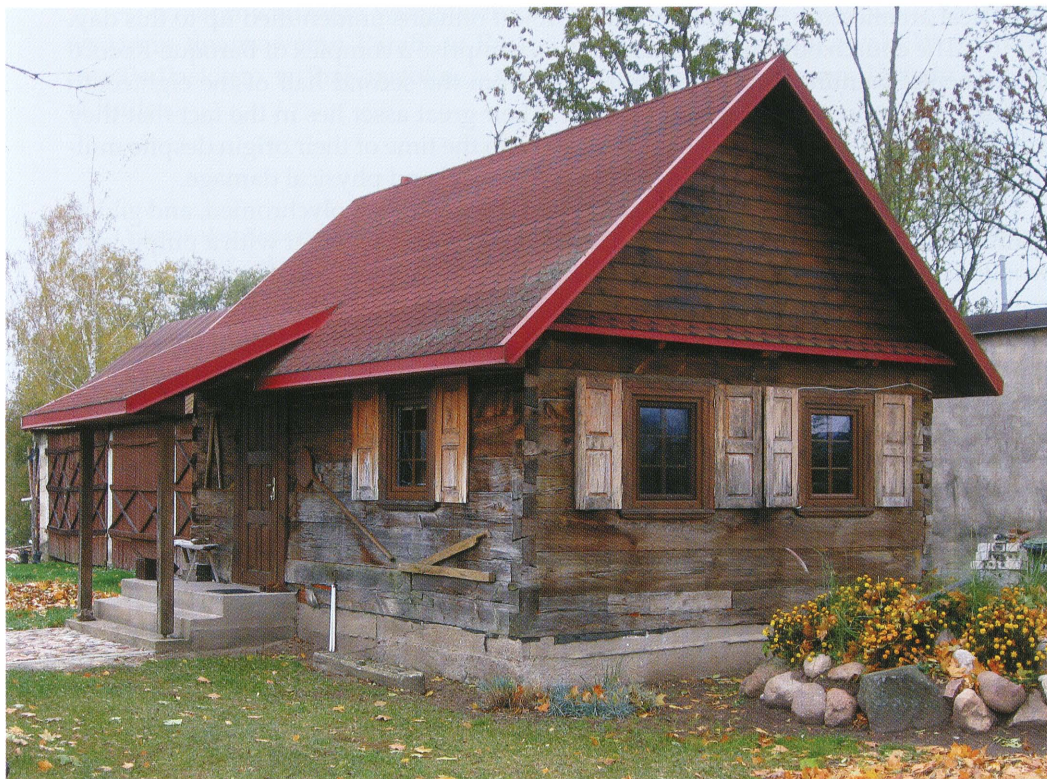
1. Widok domu na działce nr 39. Fot. Karolina Bernacka, 2016.  
View of house on lot 39. Photo: Karolina Bernacka, 2016.

Niewielki drewniany dom mieszkalny ma budulec z pierwszej połowy XIX wieku. Na swej ostatniej lokalizacji został wzniesiony w 1975 roku<sup>2</sup>, początkowo jako spichrz, i posadowiony na kamieniach fundamentowych. Po kilkunastu latach spichrz przebudowano na letnią kuchnię, a w roku 2004 ponownie przebudowano go na niewielki dom mieszkalny, z zachowaniem jedynie części oryginalnej konstrukcji (węglowany zrąb ścian, krokwie). W zasadzie utrzymano też jego zewnętrzny kształt. Zakres zewnętrznych zmian remontowych był spory: budynek posadowiono na nowo wykonanej wysokiej podmurówce, dodano schody wejściowe, wymieniono stolarkę okienną i drzwiową, zmieniono pokrycie dachu na lekką dachówkę bitumiczną, dodano zadaszenie (rodzaj ganku) przed wejściem, zmieniono konstrukcję trójkątnych ścian frontowych na zrębową, odrestaurowano okiennice. Utrzymano daszek szczytowy („przyzbowy”, il. 1 i 2).

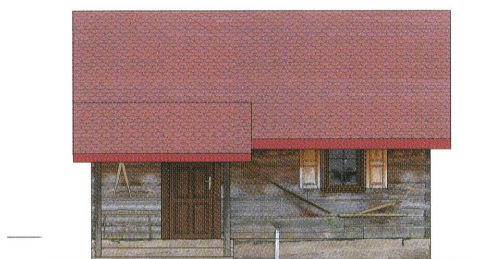
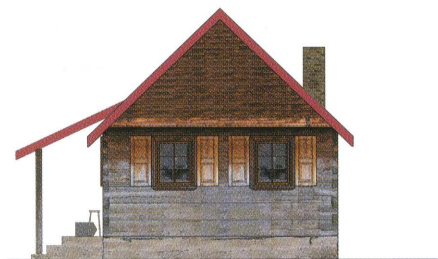
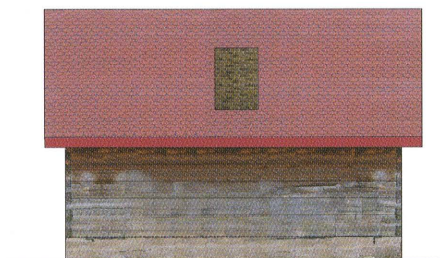
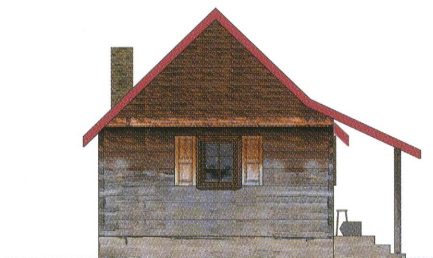
2. Rysunki inwentaryzacyjne elewacji domu na działce nr 39. Rys. Karolina Bernacka, 2016.  
Inventory diagrams of the elevation of house on lot 39. Drawing: Karolina Bernacka, 2016.

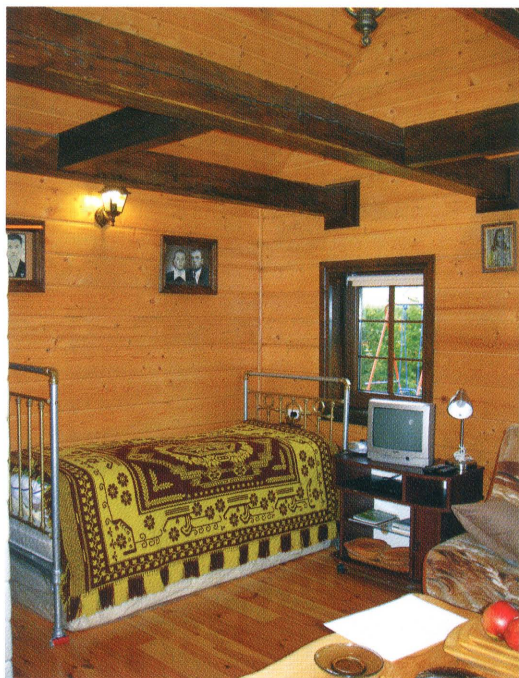
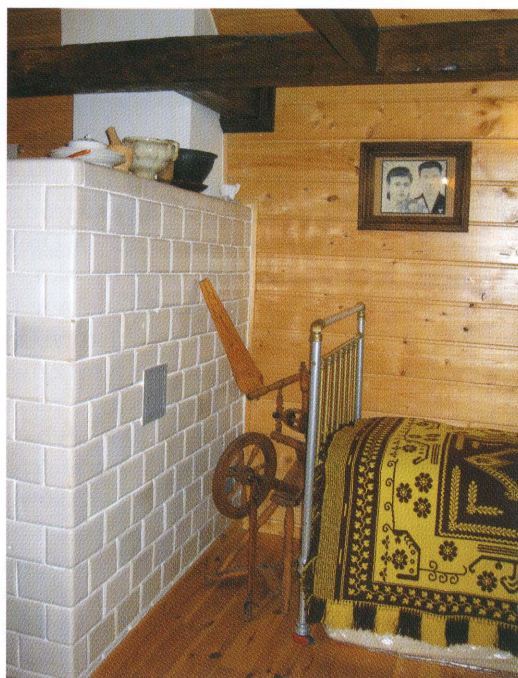
3-4 Wnętrze domu na działce nr 39.  
Fot. Karolina Bernacka, 2016.  
Interior of house on lot 39.  
Photo: Karolina Bernacka, 2016.

Wewnątrz usunięto całkowicie wyposażenie oraz ściany wewnętrzne (il. 5). Zmieniono układ belek stropowych z układu poprzecznego na podłużny oraz usunięto powałę (il. 3 i 4). Wymurowano piec kuchенно-ogrzewczy z ogrzewaczem ścianówkowym (il. 4), ale bez kapy, wymieniono komin. Po remoncie w domu umieszczono część dawnych mebli, zdjęć rodzinnych i akcesoriów (dawniej sprzętów użytkowych, takich jak kołowrotek, kufer) z poprzedniego starego domu.

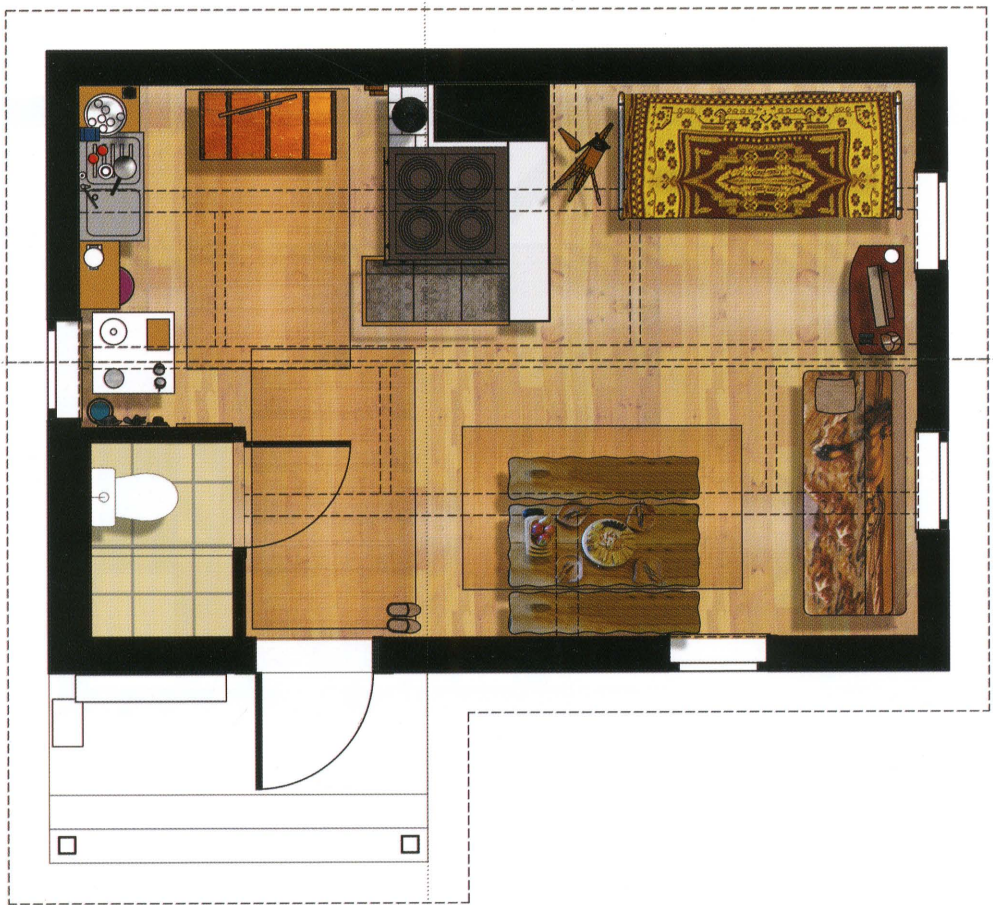
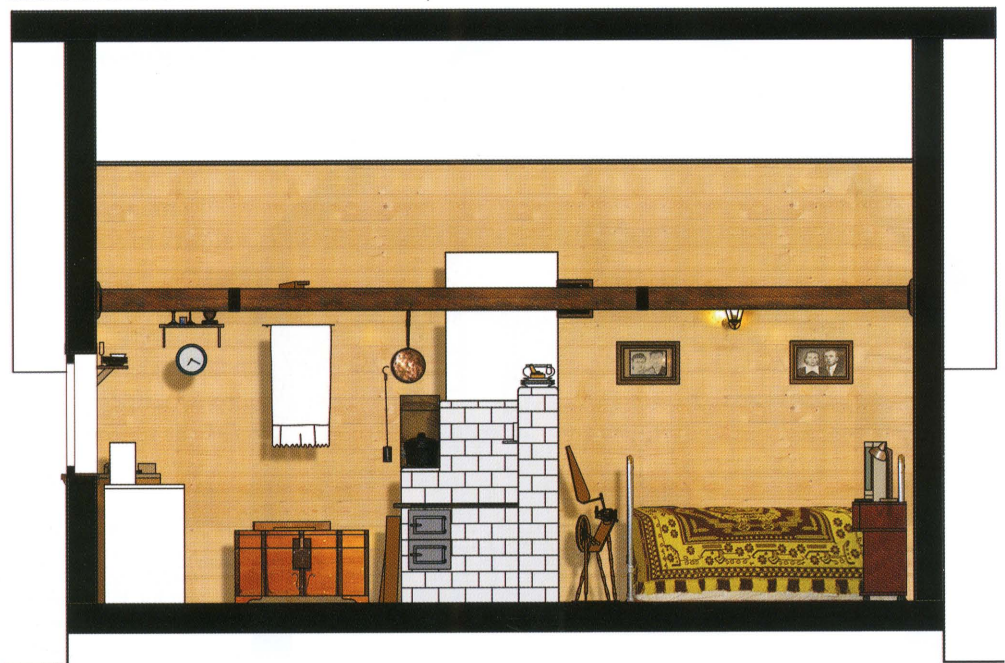
5-6. Rzut i przekrój podłużny (z wyposażeniem) domu na działce nr 39. Rys. Karolina Bernacka, 2016.  
Projection and longitudinal section (with outfitting) of house on lot 39. Drawing: Karolina Bernacka, 2016.

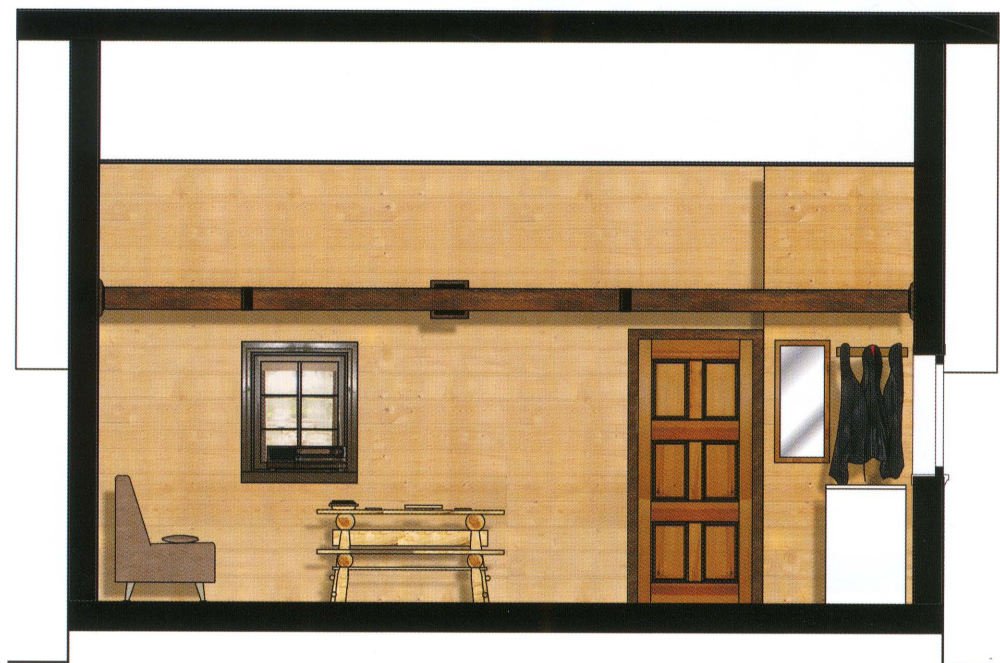
7. Przekrój podłużny  
(z wyposażeniem)  
domu na działce  
nr 39. Rys. Karolina  
Bernacka, 2016.  
**Longitudinal  
section (with  
outfitting) of house  
on lot 39.**  
Drawing: Karolina  
Bernacka, 2016.

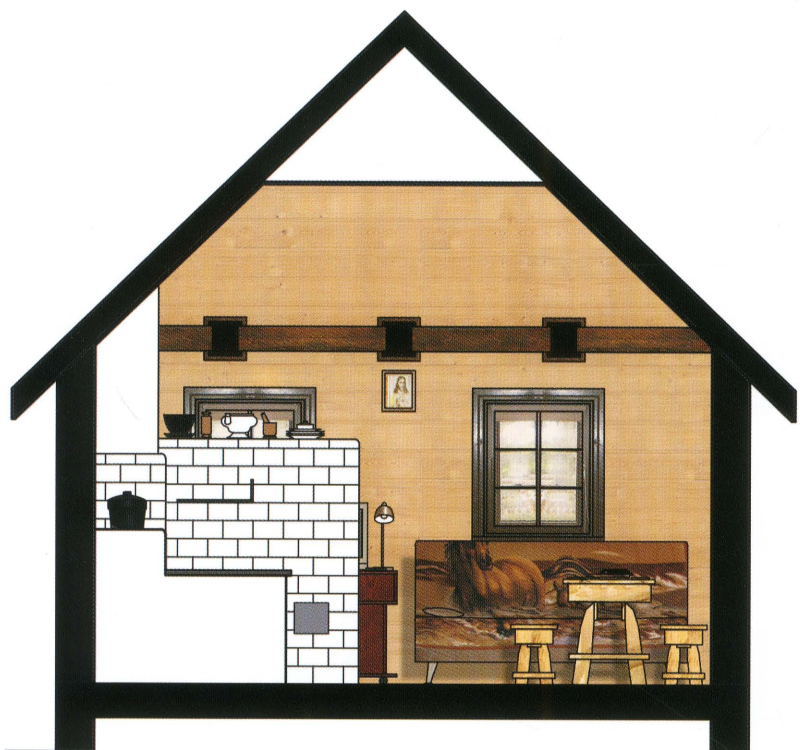
8. Przekrój  
poprzeczny  
(z wyposażeniem)  
domu na działce  
nr 39. Rys. Karolina  
Bernacka, 2016.  
**Cross section (with  
outfitting) of house  
on lot 39. Drawing:**  
Karolina Bernacka,  
2016.

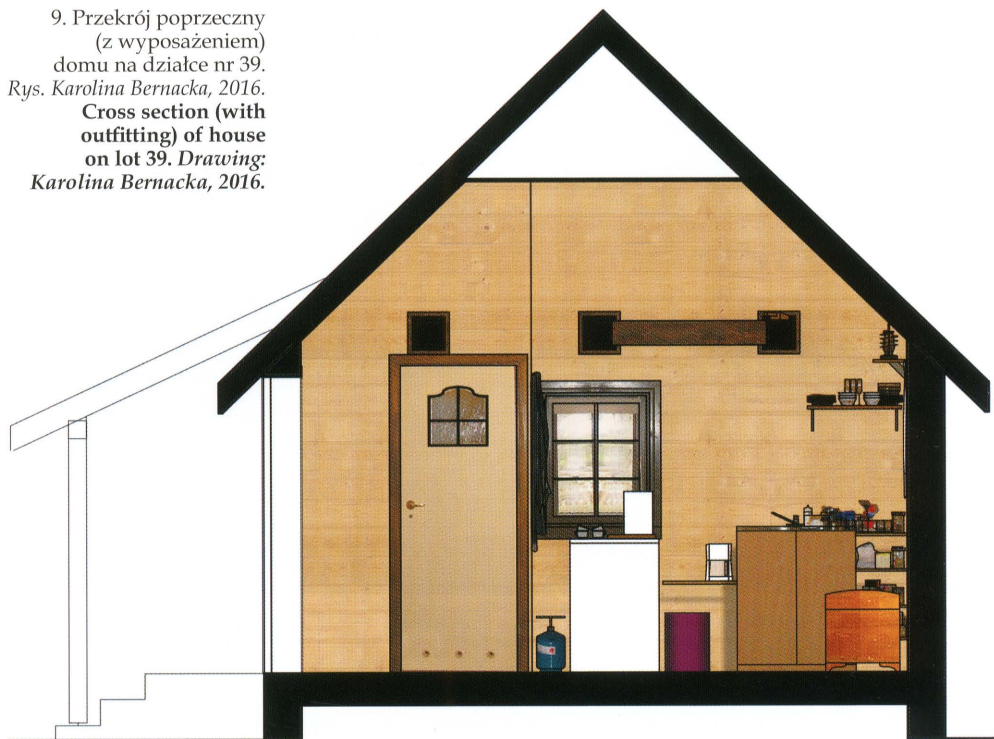
9. Przekrój poprzeczny  
(z wyposażeniem)  
domu na działce nr 39.  
Rys. Karolina Bernacka, 2016.  
**Cross section (with  
outfitting) of house  
on lot 39. Drawing:  
Karolina Bernacka, 2016.**

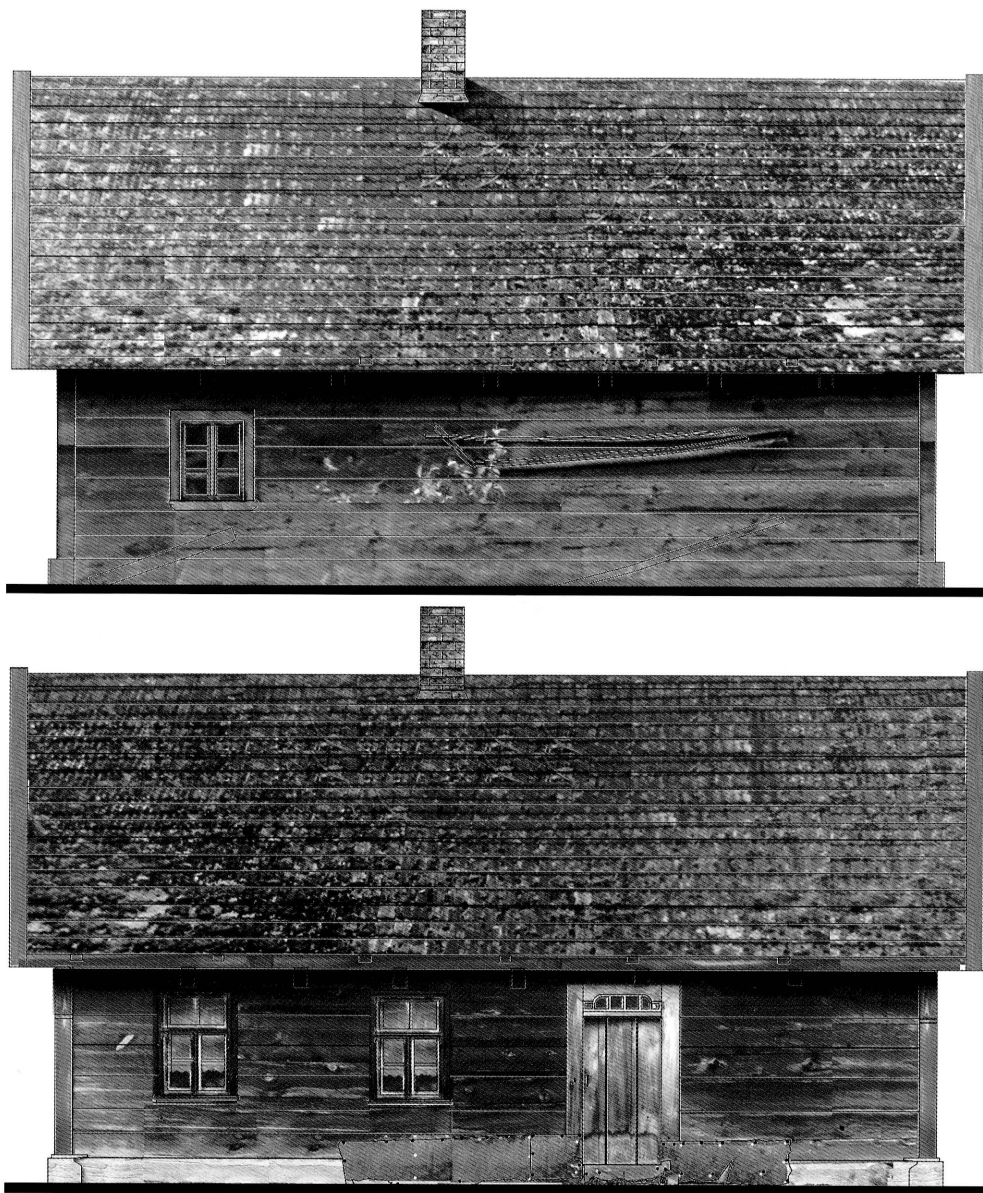
10-13. Rysunki inwentaryzacyjne elewacji domu nr 41. Rys. Aleksandra Bednarska, 2016.  
Inventory diagrams of the elevation of house no. 41. Drawing: Aleksandra Bednarska, 2016.

Stary drewniany dom szerokofrontowy, asymetryczny (il. 10-14) pochodzi z końca XIX wieku: właścicielka opowiada, że jej ojciec, który urodził się w 1900 roku, spędził w tym domu dzieciństwo, zatem obiekt zbudowano jeszcze wcześniej. Budulcem było drewno z Puszczy Białowieskiej, spławiane Narwią. Tuż po drugiej wojnie światowej zmieniono pokrycie słomiane na dachówkowe (z dachówek cementowych własnoręcznego wyrobu), co – jak wspomina właścicielka – wiązało się z wymianą łąt, zmianą geometrii dachu (z czterospadowego na dwuspadowy) i znacznym zmniejszeniem wysięgu okapu: *Zaraz po wojnie, jak to robili tą dachówkę, w ten sposób zaszkodzili, ponieważ strzechy słomiane były dłuższe, okap był dłuższy, natomiast teraz jest krótko zrobiony i płucze te podwaliny tego domu. No, ale taka była moda – takich ceramicznych dachówek nie było, tylko te robione tam przez kogoś cementowe; one leżą do dzisiaj.* (Zachowano oryginalny styl wypowiedzi).

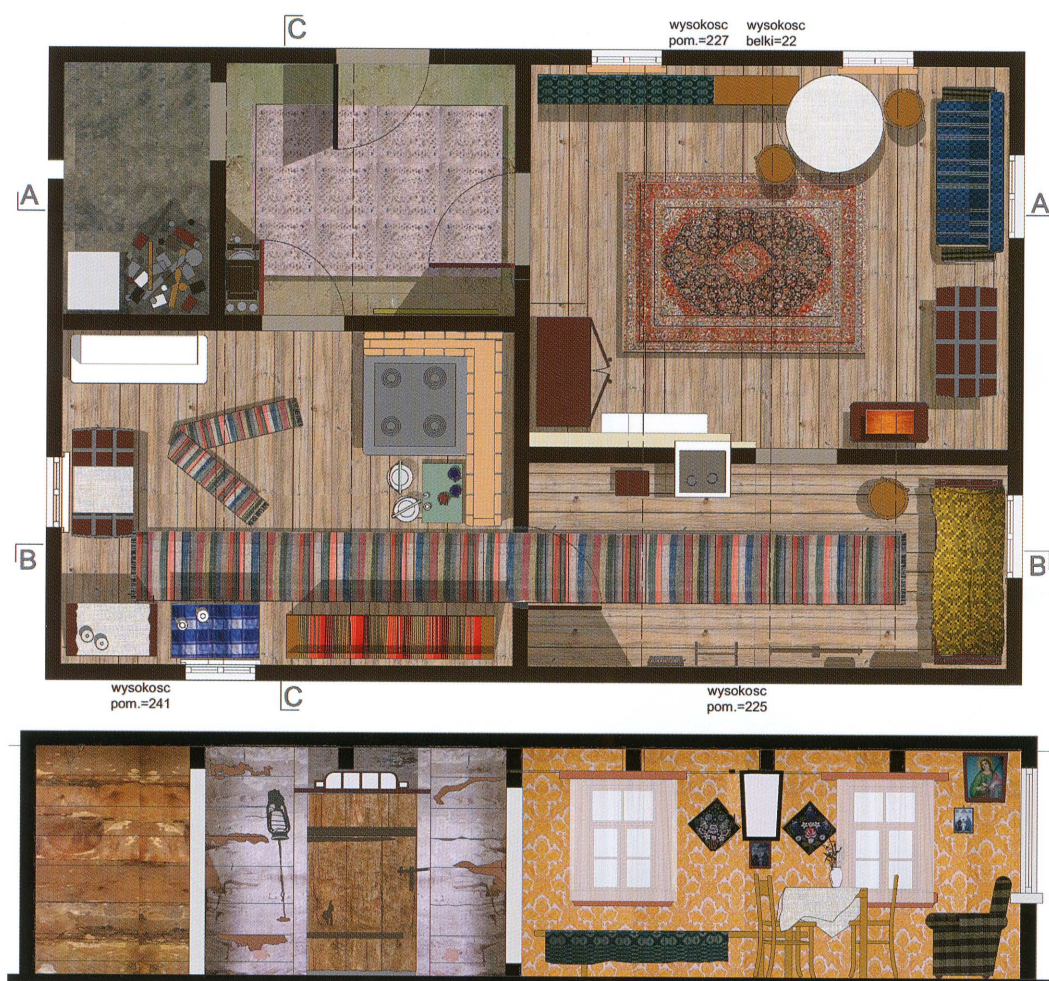
14-15. Rzut i przekrój domu nr 41. Rys. Aleksandra Bednarska, 2016.  
Projection and cross section of house no. 41. Drawing: Aleksandra Bednarska, 2016.

Kilka przedsięwzięć remontowych nie zmieniło w zasadniczy sposób rozplanowania (il. 14) ani wystroju wnętrza, które od półwiecza pozostaje niemal niezmienione, włącznie ze starymi tapetami, umeblowaniem oraz dwoma rozbudowanymi piecami (il. 16 i 17). W alkierzu stoją kołowrotek i elementy starych krosien tkackich (il. 17), w głównym pokoju (il. 19 i 20) – ława, kufer, stare radio i wiekowa szafa ubraniowa (jednak usunięto już część wyposażenia tego pomieszczenia); w kuchni – drugi stary kufer (il. 18) i kredens kuchenny z lat 60. XX wieku; w domu pozostały też oryginalne tekstylne elementy wystroju, takie jak chodniki (tak zwane szmaciaki).

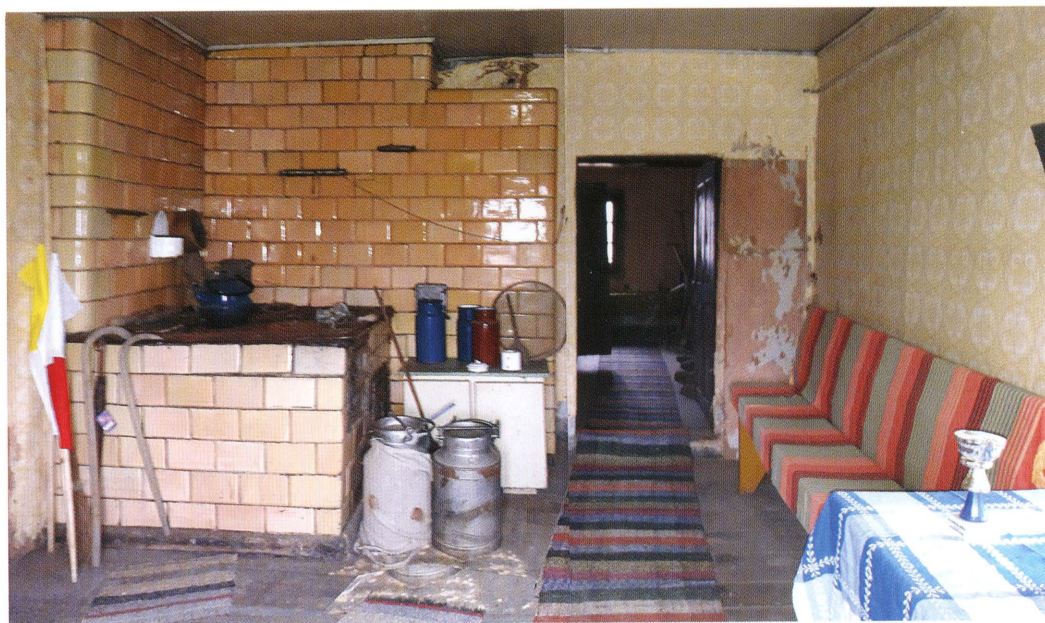
16. Wnętrze domu nr 41 – widok kuchni z głównym kaflowym piecem kuchенно-ogrzewczym. Fot. Aleksandra Bednarska, 2016.  
Interior of house no. 41 – view of the kitchen with the main tile cooking-heating stove.  
Photo: Aleksandra Bednarska, 2016.

*W środku domu znajduje się dużo pieców, (...) w tym alkierzu jest jeszcze piec gliniany, bo ten, który jest w kuchni, to jest kaflowy wybudowany później po wojnie, natomiast ten gliniany to jest bardzo stary. Ten kuchenny jest dobudowany niezależnie – nie są połączone jednym kominem. (...) Kwadracik w suficie to był komin odprowadzany, ponieważ kiedyś mniej więcej co 20 lat to się dzielili i jak było trzech synów, to się dzielili na trzy. Nad kuchnią*

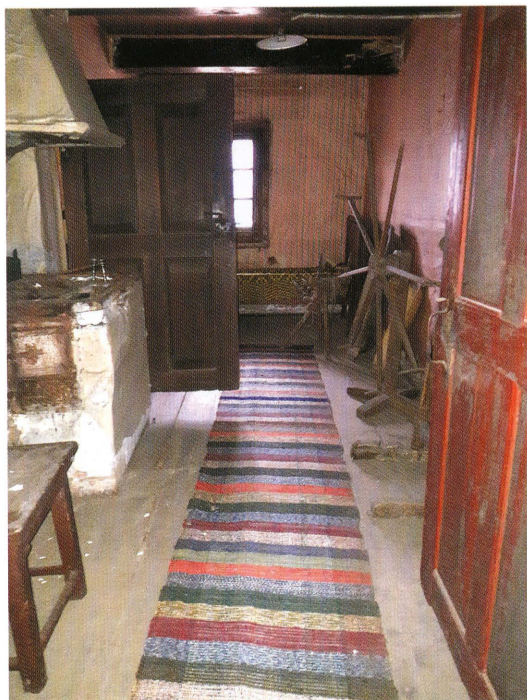
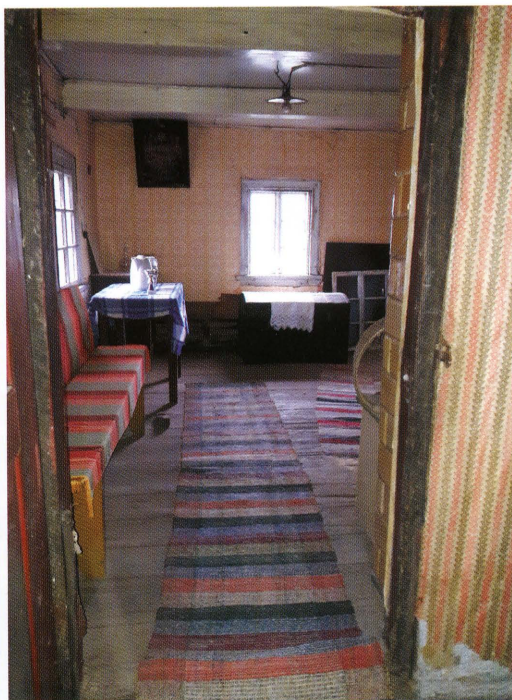
17-18. Wnętrze domu nr 41 – widok alkierza ze starym ceglany piecem kuchенно-ogrzewczym i widok kuchni. Fot. Aleksandra Bednarska, 2016.  
Interior of house no. 41 – view of the bedchamber with an old brick kitchen-heating stove and view of the kitchen. Photo: Aleksandra Bednarska, 2016.

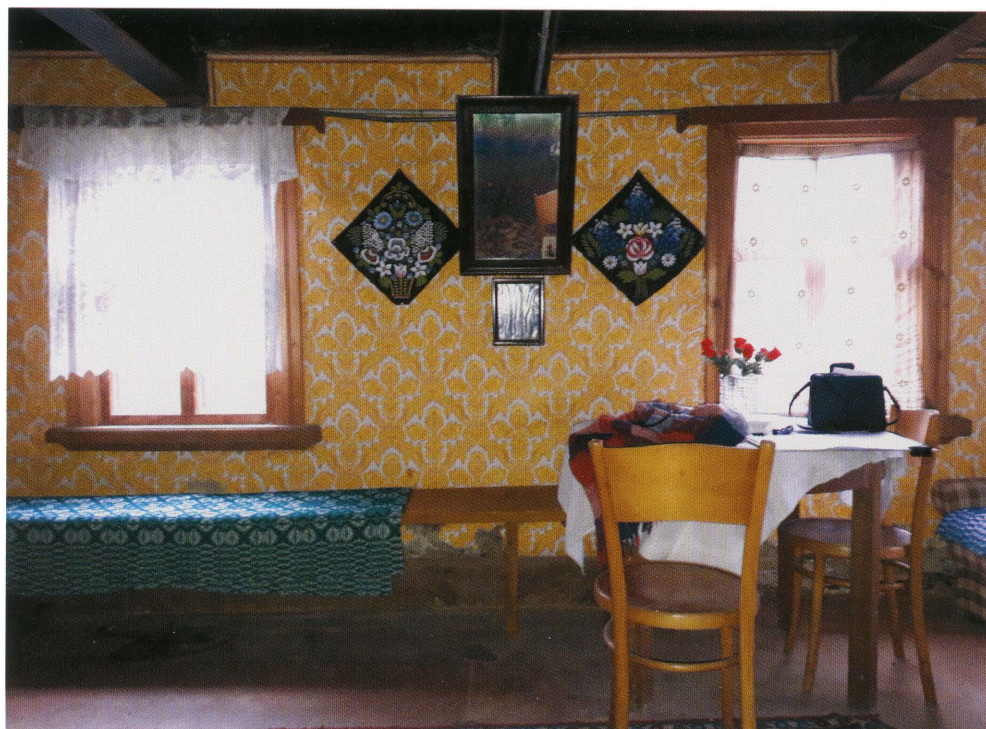
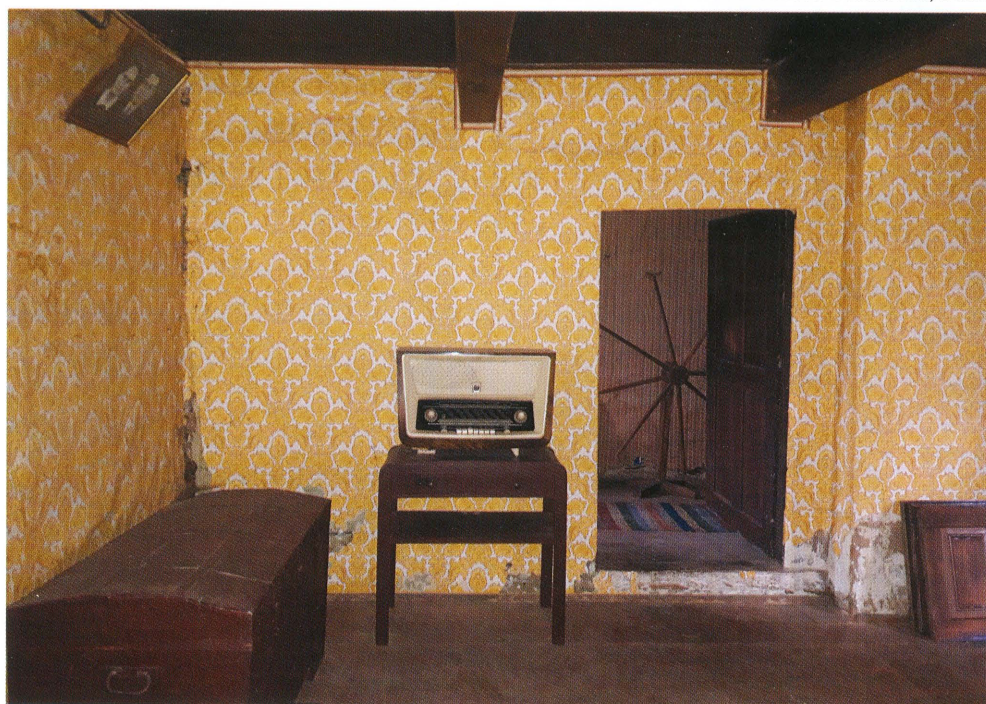
19-20. Wnętrze domu nr 41 – widok głównego pokoju. Fot. Aleksandra Bednarska, 2016.  
Interior of house no. 41 – view of the main room. Photo: Aleksandra Bednarska, 2016.
