**Prace konserwatorskie w kościele
parafialnym pw. Świętej Trójcy w
Jasionówce jako przykład kompleksowej
konserwacji wnętrza zabytkowej świątyni**

"Biuletyn Konserwatorski Województwa
Podlaskiego", 24, 2018, s. 27-[41]

KRZYSZTOF STAWECKI
Białystok

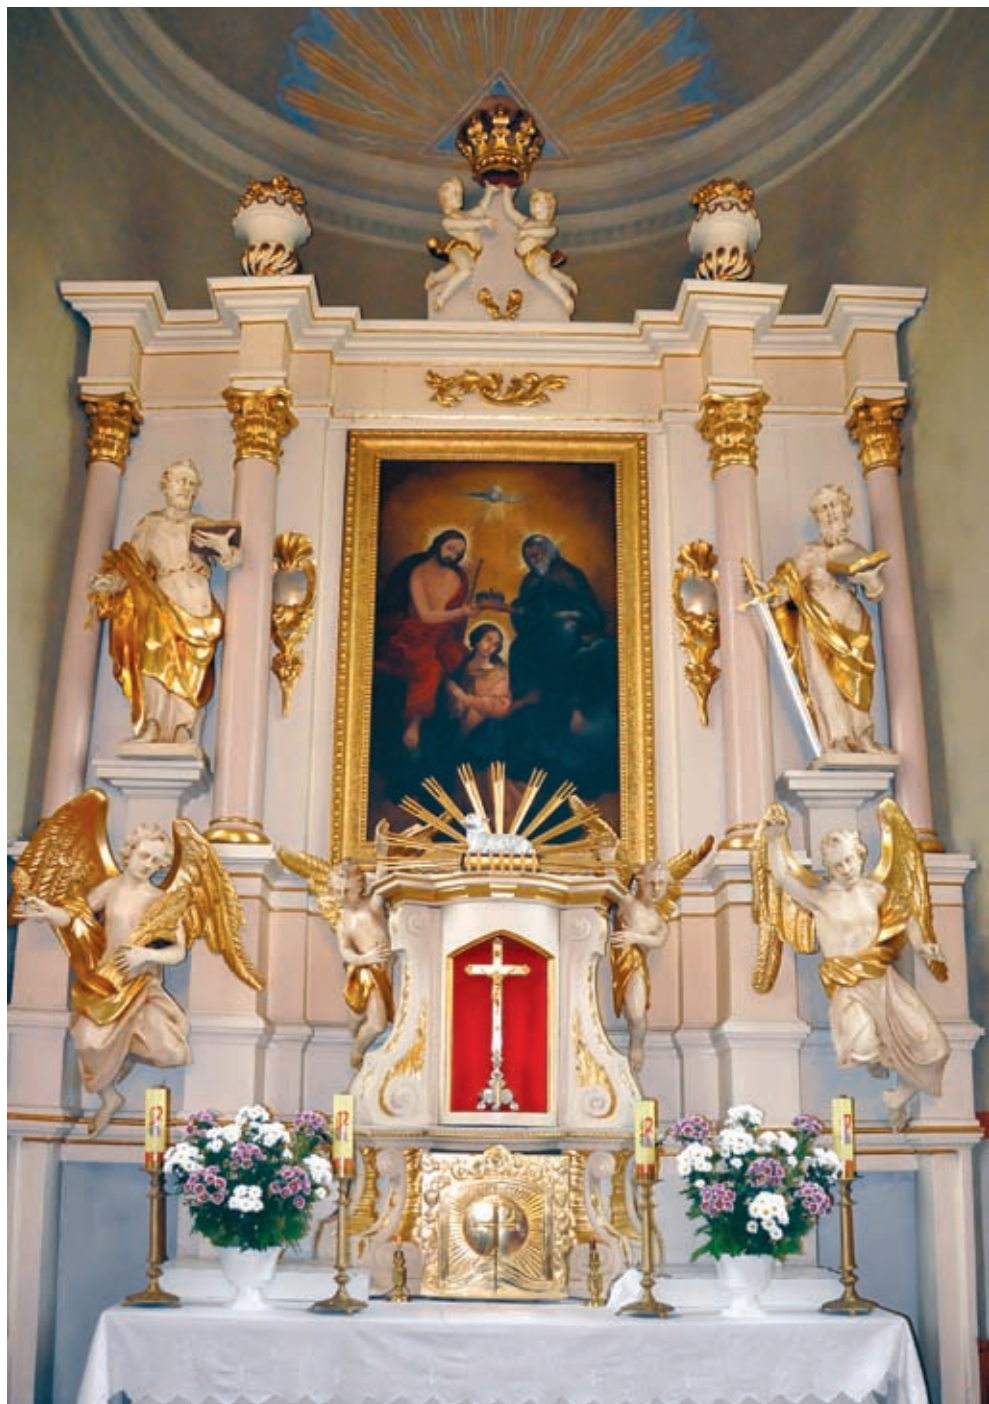
1. Ołtarz główny w kościele parafialnym pw. Świętej Trójcy w Jasionówce, stan przed konserwacją.
Main altar in the parish church of the Holy Trinity in Jasionówka, state prior to conservation.

Jeszcze w tym samym roku podjęto prace konserwatorskie ołtarza głównego, znajdującego się w prezbiterium przy ścianie wschodniej. W chwili rozpoczęcia tych działań obiekt ten pomalowany był na kolor biały i jasnoróżowy ze złożonymi ornamentami. W dokumentacji konserwatorskiej odnotowano, iż ma on: (...) *konstrukcję architektoniczną, jednokondygnacyjną na wysokim cokole, z nieznacznie cofniętym przęsłem środkowym i kolumnowymi przęsłami bocznymi. Pierwszą kondygnację stanowi wysoki cokół z dwiema prostokątnymi bramkami, do którego przylega murowana pomalowana na biało mensa. Na osi znajduje się wysokie, architektoniczne tabernakulum o półkolistym zarysie Tronu Eucharystycznego, ujęte po bokach w spływy wolutowe i parę unoszących się aniołków. W zwieńczeniu widoczny jest Baranek Apokaliptyczny na tle promieni. Nad bramkami, między cokołami kolumn, umieszczone są ulatujące anioły w pofaladowanych szatach, z rozpostartymi skrzydłami. W trzeciej kondygnacji głównej ulokowano pary kolumn o złożonych bazach i kompozytowych kapitelach. Między nimi na postumentach znajdują się święci w powłóczystrych, biało-złoty szatach. Z lewej św. Piotr z księgą i kluczami, z prawej św. Paweł z księgą i mieczem. Pole środkowe zajmuje obraz Koronacja NMP² w złożonych ramach. Wokół niego złożone aplikacje w formie wolut i akantu. Część środkowa zwieńczona jest belkowaniem. Na osi trójkątne zwieńczenie z dwoma puttami unoszącymi koronę, pod koroną po środku dwie złożone róże. Po bokach na osiach kolumn wewnętrznych biało-złote wazon³ (il. 1).*

Ze względu na wielkość ołtarza prace rozłożono na dwa etapy. W pierwszym przeprowadzono inwentaryzację ołtarza i demontaż jego ruchomych elementów, które przewieziono do pracowni. W drugim usunięto przemalowania metodą mechaniczną i chemiczną, wykonano dezynsekcję i impregnację drewna oraz uzupełniono jego brakujące elementy flekami i kitem. Murowaną mensę oczyszczono z nawarstwień wtórnej malatury, odsłaniając pierwotnie naniesiony, w jej środkowej części, napis: *JHS*, po czym założono nowe grunty, które następnie wyszlifowano.

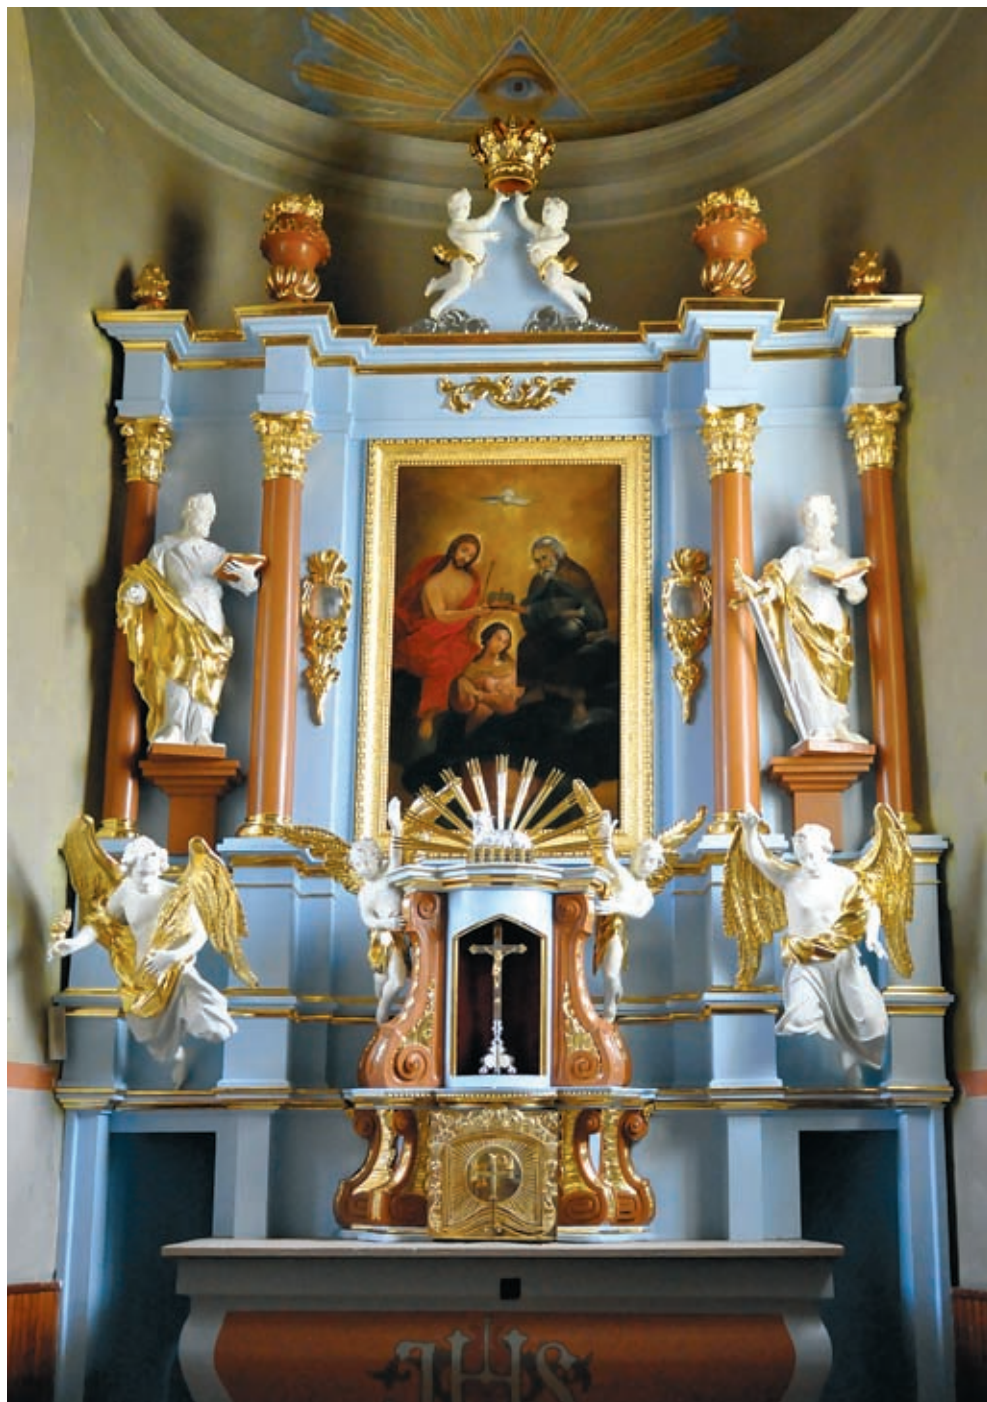
2. Ołtarz główny w kościele parafialnym pw. Świętej Trójcy w Jasionówce, stan po konserwacji.
Main altar in the parish church of the Holy Trinity in Jasionówka, state after conservation.

W 2013 roku kontynuowano prace przy ołtarzu głównym. Aby uzyskać właściwy efekt artystyczno-estetyczny, usunięto z niego dwie róże przybite w zwieńczeniu pomiędzy puttami trzymającymi koronę, dodając pod ich stopami dwie srebrne chmurki ustawione symetrycznie. Na szczycie, nad dwiema skrajnymi kolumnami, zamontowano gazony w kształcie płomieni. Ściany w dolnych prostokątnych bramkach pomalowano na kolor błękitny, nawiązujący do oryginalnej barwy ołtarza. Kolejnym etapem była rekonstrukcja złocien (złotem o próbie 23¾ karata) i srebrzeń oraz warstwy polichromii. W celu dobrania koloru jak najbardziej zbliżonego do warstwy oryginalnej (badania stratygraficzne wykazały obecność błękitu na ścianach i brązu na kolumnach ołtarza głównego) wykonano próby kolorystyczne, po czym kładzono emulsję akrylową w kilku warstwach, aż

do uzyskania właściwego efektu kolorystycznego. Menzę pokryto farbą, a odkryty napis wyretuszowano. Następnie na pierwotne miejsce ekspozycji wróciły: obraz „Koronacja Najświętszej Marii Panny”, rzeźby świętych apostołów, aniołów oraz tabernakulum (il. 2).

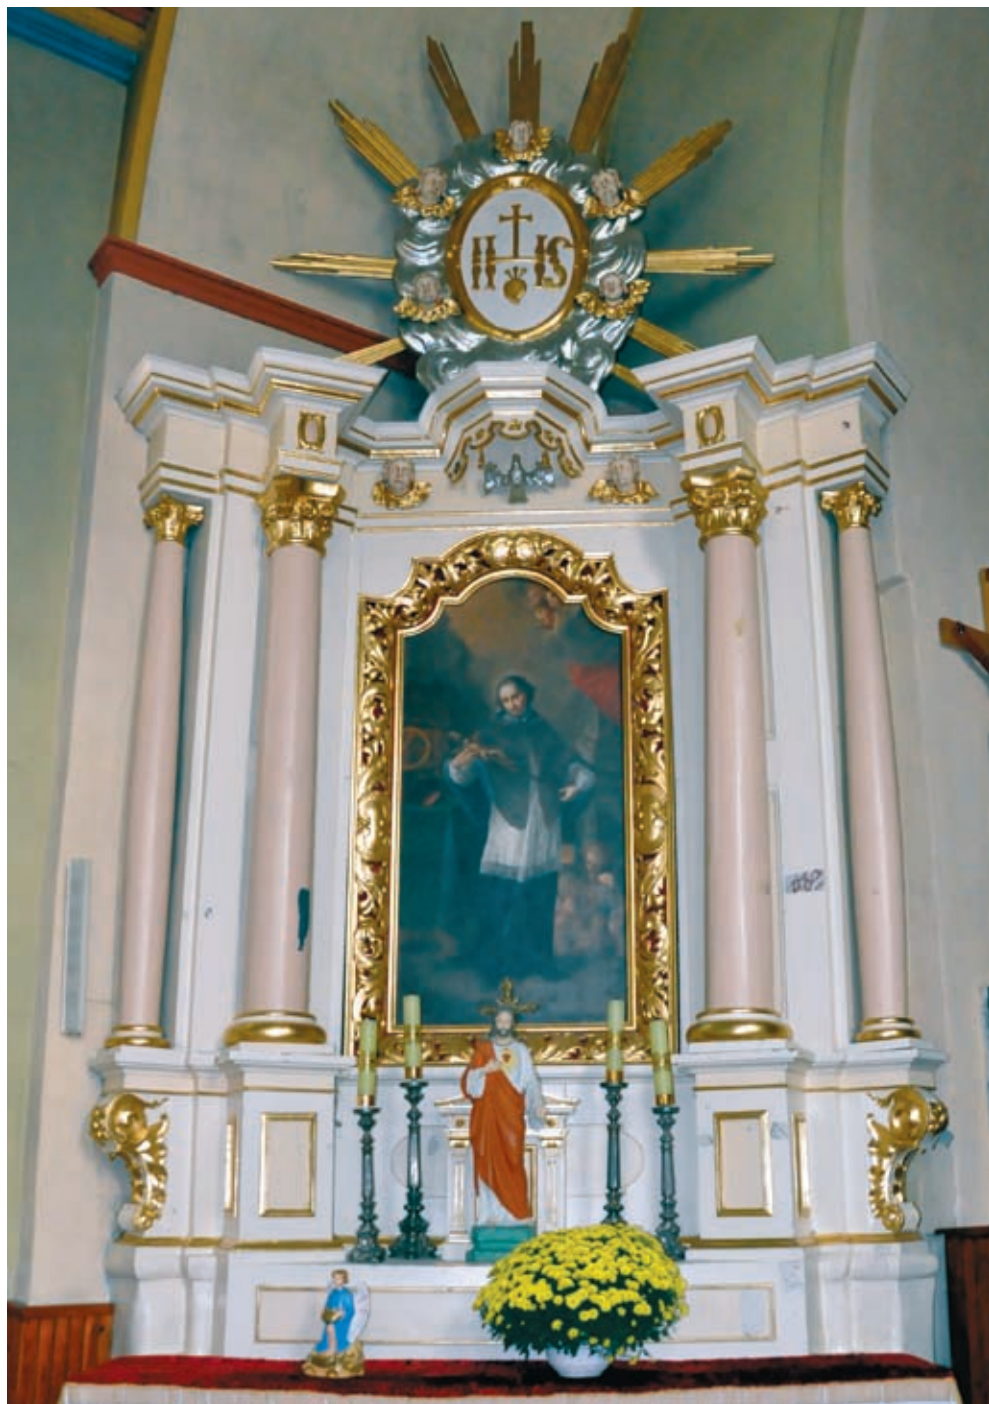
3. Ołtarz boczny pw. św. Jana Nepomucena, stan przed konserwacją.
Side altar of St. John of Nepomuk, state prior to conservation.

Opis stanu pierwszej z wymienionych konstrukcji przed rozpoczęciem konserwacji: *Ołtarz pw. św. Jana Nepomucena (...). Pomalowany na kolor biały i jasnoróżowy ze złożonymi ornamentami. Architektoniczny, jednokondygnacyjny na wysokim cokole, kolumnowy o parawanowo załamanych częściach bocznych. Mensa murowana, pomalowana na biało, na osi niewielkie, architektoniczne tabernakulum. Boki cokołu ozdobione złożonymi, odwróconymi wolutami, cokoły kolumn z prostokątnymi płycinami. Konstrukcja zwieńczona jest belkowaniem wyłamanym nad środkową parą kolumn. W przeszle środkowym obraz św. Jana Nepomucena, w szerokiej, ażurowej, ozdobionej liśćmi akantu, złożonej ramie. Gzyms belkowania wyłamanym, wieloboczny, lambrekinowy baldachim, pod którym umieszczono we fryzie rzeźbioną posrebrzoną gołębicę. Po bokach uskrzydłone główki anielskie. W zwieńczeniu promienista gloria z obłoków i główek aniołków, z monogramem Chrystusa w części środkowej. Po lewej i prawej stronie glorii, na osiach kolumn wewnętrznych, pomalowane na biało, złożone szyszki (il. 3).*

W obydwu ołtarzach wykonano identyczne zabiegi, jakie wcześniej przeprowadzono w ołtarzu głównym, odtwarzając pierwotną kolorystykę części drewnianej i na mensach. Badania stratygraficzne wykazały, iż kolumny ołtarzy były w kolorze ciemnego błękitu, zaś pozostałe części w dwóch odcieniach zieleni. Na mensach odkryto również zachowane napisy, adekwatne do wezwania ołtarzy (il. 5, 6).

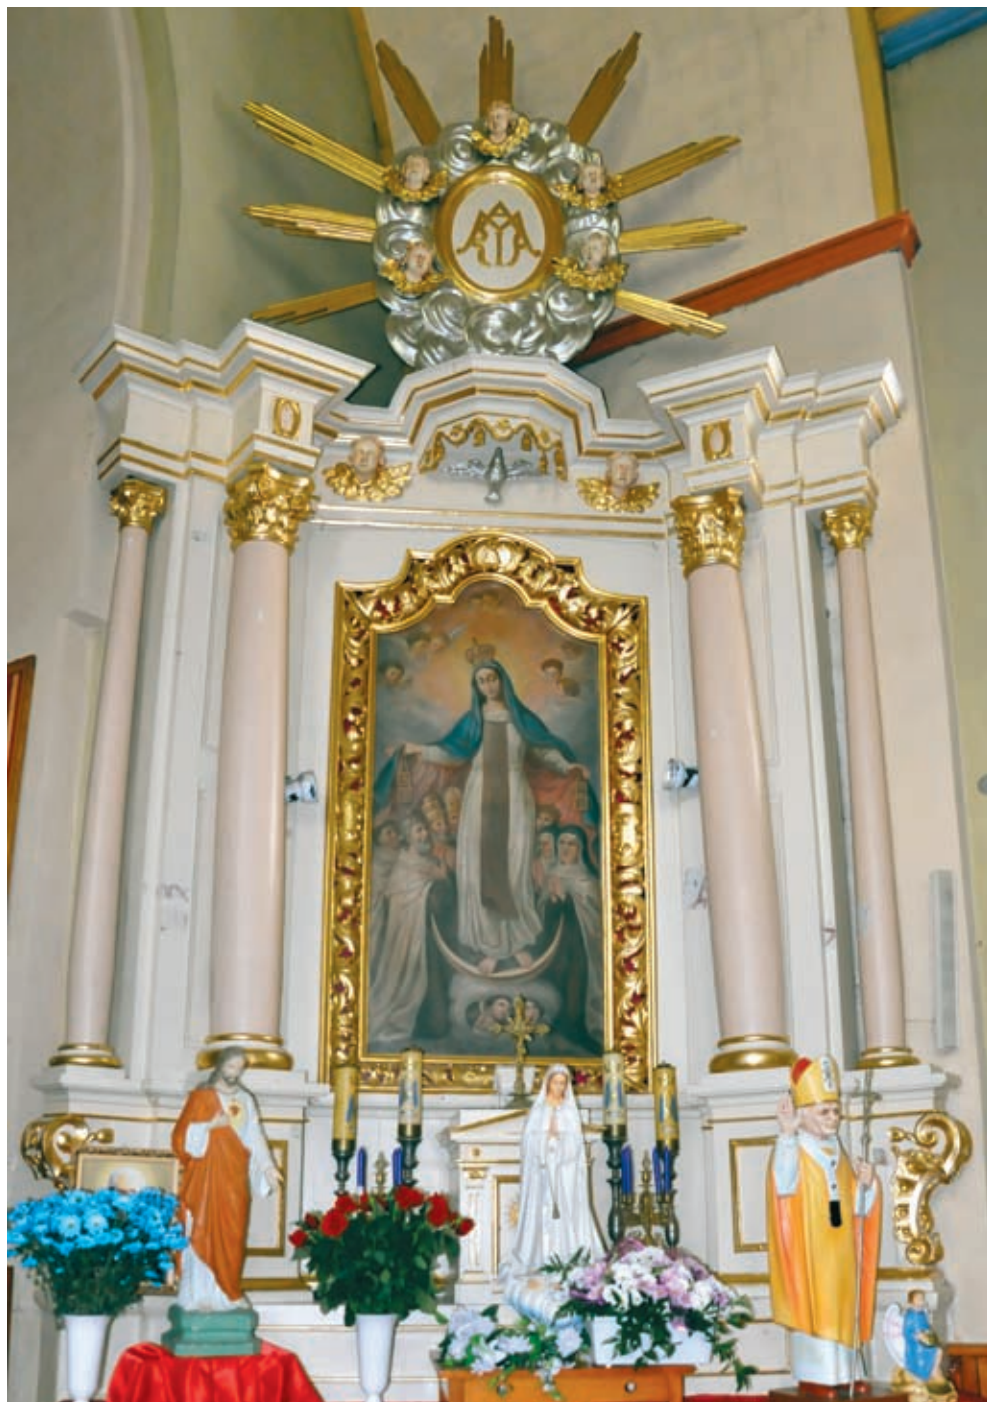
4. Ołtarz boczny pw. Matki Bożej Szkaplerznej, stan przed konserwacją.
Side altar of Our Lady of the Scapular, state prior to conservation.

Usytuowany przy południowej ścianie drugi ołtarz boczny pw. Matki Bożej Szkaplerznej również pomalowany był na kolor biały i jasnoróżowy oraz ozdobiony złożonymi ornamentami. Jego architektoniczna struktura ma bliźniaczą postać. Inne jest oczywiście wypełnienie głównej kwatery, którą zajmuje obraz Matki Bożej Szkaplerznej. Ponadto w części środkowej zwieńczenia znajduje się monogram Marii (il. 4).

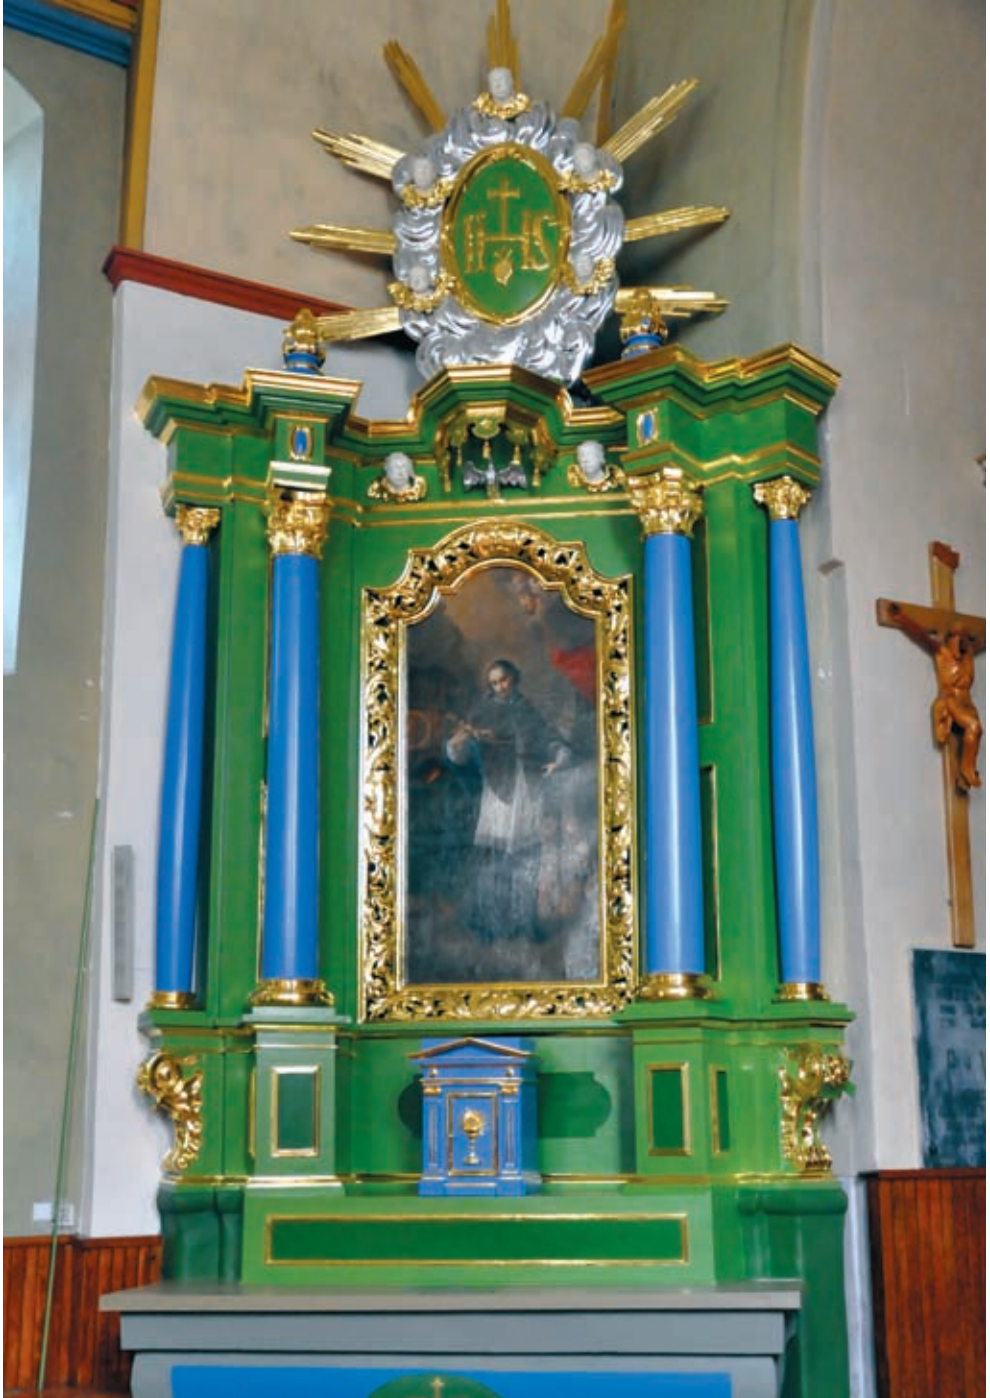
5. Oltarz boczny pw. św. Jana Nepomucena, stan po konserwacji.
Side altar of St. John of Nepomuk, state after conservation.

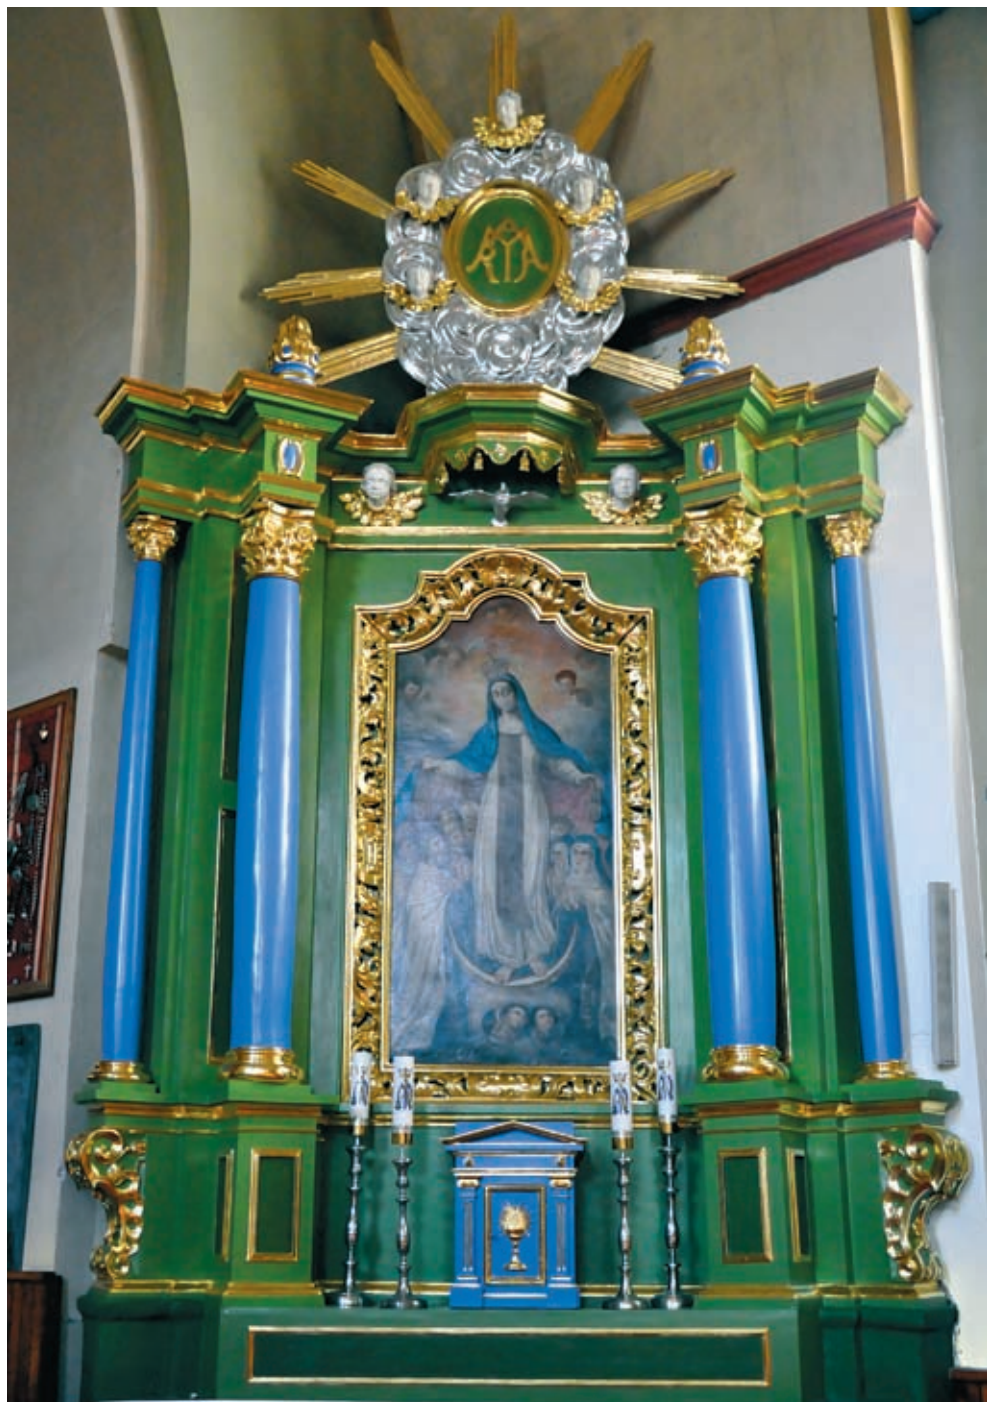
6. Ołtarz boczny pw. Matki Bożej Szkaplerznej, stan po konserwacji.
Side altar of Our Lady of the Scapular, state after conservation.

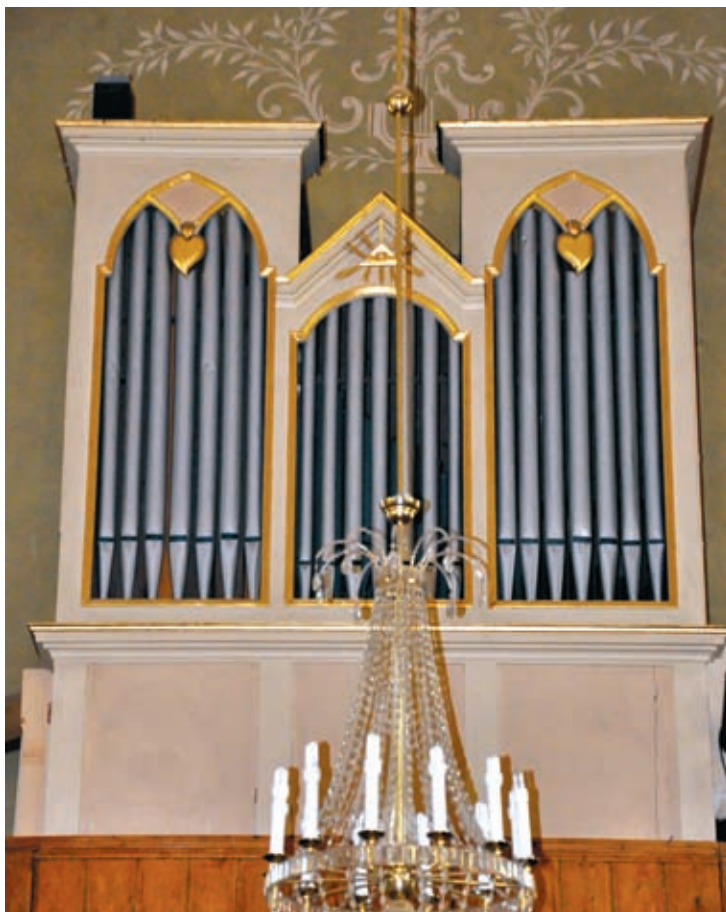
9. Prospekt organowy w kościele parafialnym pw. Świętej Trójcy w Jasionówce, stan przed konserwacją.

Organ prospectus in the parish church of the Holy Trinity in Jasionówka, state prior to conservation.

Konserwację całości prospektu organowego przeprowadzono w roku 2017. Szafa instrumentu uzyskała brązowy kolor, nawiązujący do oryginalnej polichromii (il. 9, 10). W tym samym czasie proboszcz parafii, ks. J. Siemieniako, zdecydował się na przeprowadzenie konserwacji 14 stacji drogi krzyżowej. Stacje w formie odlewów wykonanych z palonej gliny były pomalowane na biały kolor (il. 11). W trakcie prac usunięto przemalowania metodą chemiczną, doczyszczając całość skalpelem. Zabieg ten, poprzedzony próbami, wykonywany był bardzo delikatnie i precyzyjnie. Wynikało to z faktu, iż farba wierzchnia była stosunkowo odporna na środki chemiczne.

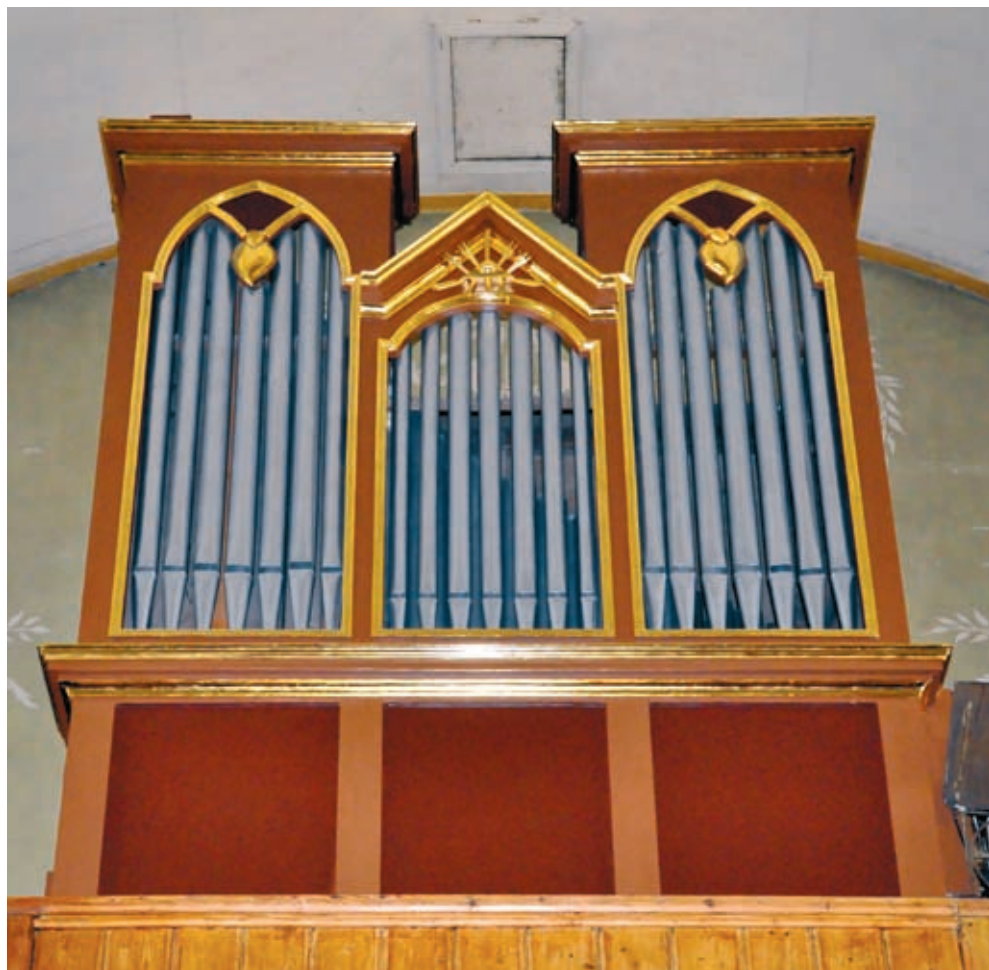
10. Prospekt organowy w kościele parafialnym pw. Świętej Trójcy w Jasionówce, stan po konserwacji.
Organ prospectus in the parish church of the Holy Trinity in Jasionówka, state after conservation.

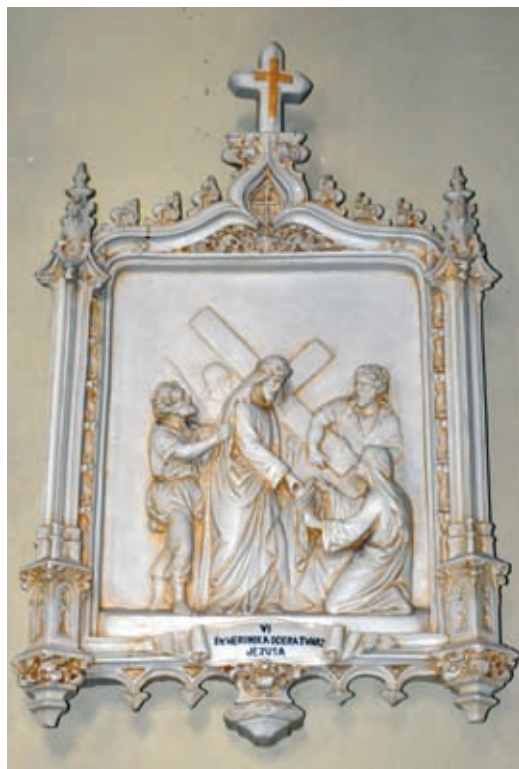
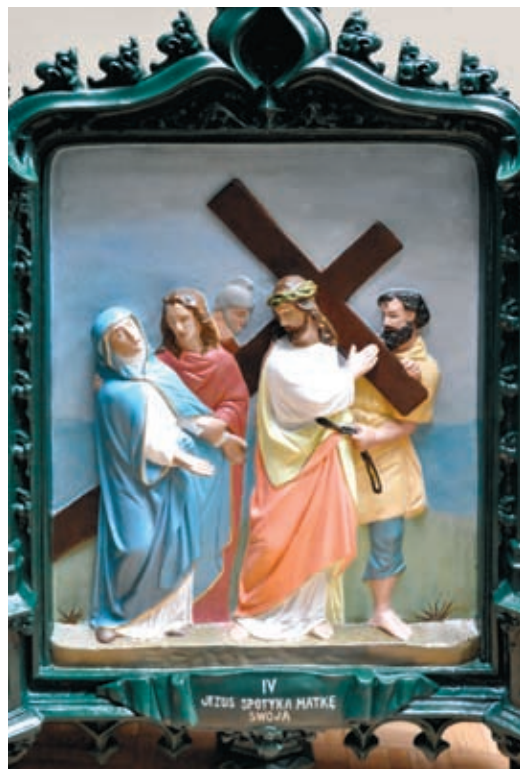
11-12. Stacje drogi krzyżowej w kościele parafialnym pw. Świętej Trójcy w Jasionówce, stan przed konserwacją i stan po konserwacji.
Stations of the Cross in the parish church of the Holy Trinity in Jasionówka, state prior to conservation and state after conservation.

ne, a zgodnie ze sztuką konserwatorską dążono do zachowania jak największego procentu oryginalnej malatury, co udało się w pełni osiągnąć. W trakcie tych czynności odkryto na każdej ze stacji wielobarwną polichromię, leżącą bezpośrednio na ceramicznym podłożu. Integralne ramy były pierwotnie w odcieniach ciemnej zieleni, zaś środkowe pola charakteryzowały się szeroką gamą barwną. Ubytki warstwy malarskiej wyretuszowano farbami olejno-żywicznymi, a każdą ze stacji zabezpieczono werniksem końcowym (il. 12).

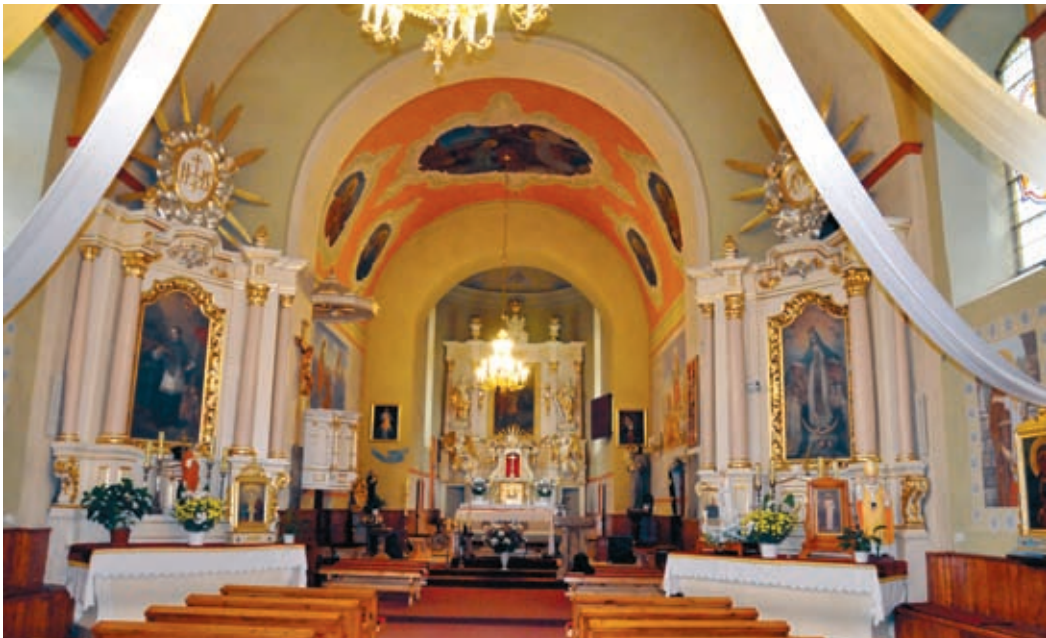
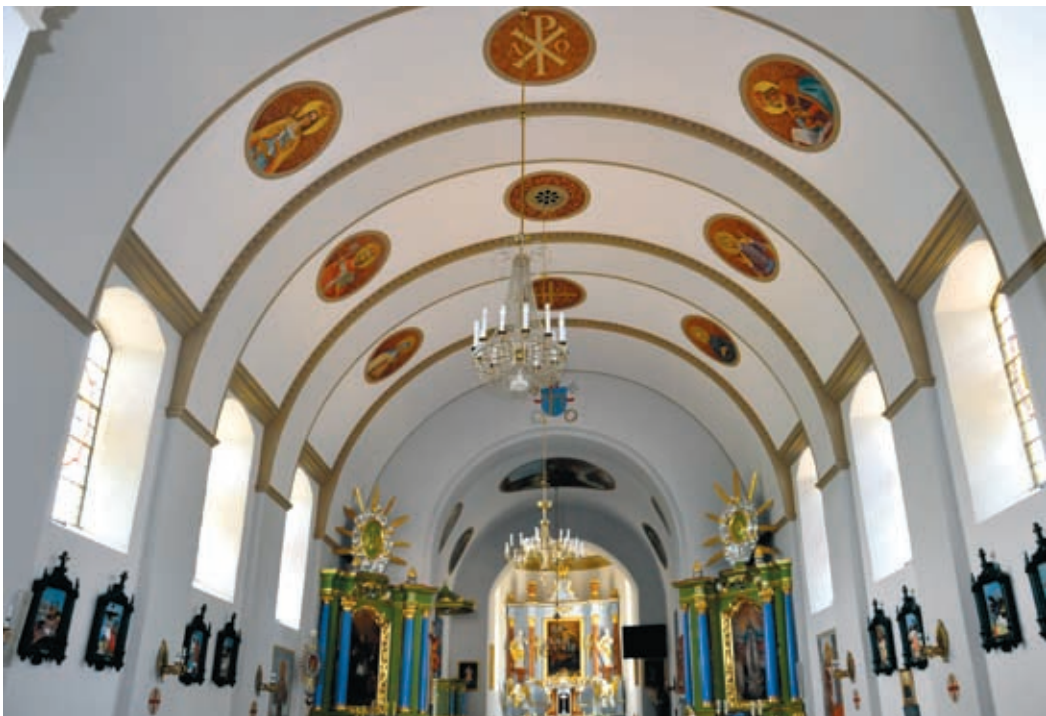
kolor zielony. Prezbiterium pokrywała barwa jasnoczerwona, tam też na sklepieniu znajdowały się przedstawienia czterech ewangelistów i scena Zwiastowania NMP. Wokół nich wykonano dekoracyjne obramienia w kształcie roślinnych i rokokowych ornamentów. Poniżej, nad wejściami do zakrystii i pomieszczenia znajdującego się od północy, umieszczone były dwa przedstawienia, po jednym na każdej ze stron, autorstwa J. Łotowskiego. W głównej nawie, na ścianach przy bocznych ołtarzach, ten sam autor wykonał wizerunki św. Franciszka (strona północna) i Chrystusa (strona południowa). Na łuku tęczowym widniał symbol papieski, a na półkolistym sklepieniu sześć wizerunków świętych w medalionach, po trzy z każdej strony.

Malowidła ściennie, jak już wspomniano, powstały w latach pięćdziesiątych i siedemdziesiątych XX wieku. Wykonano je techniką klejową i olejną w tynku wapiennym (ściany) oraz na płycie pilśniowej (sklepienie). Ich stan zachowania był w większości dobry. Występowały jednakże duże zabrudzenia i zakurzenia polichromii, wynikające z faktu użytkowania świątyni, w niektórych partiach widoczne były zaplamienia, ściemnienie i przetarcia powierzchni malarskich. Część malatury miała słabą przyczepność do podłoża („pudrowała się”), miejscowo występowały również pęknięcia i wykruszenia.

13-14. Wystrój kolorystyczny i malarski kościoła parafialnego pw. Świętej Trójcy w Jasionówce. Stan przed konserwacją i stan po konserwacji. Wszystkie zdjęcia K. Stawicki.
Colour and painted decoration of the parish church of the Holy Trinity in Jasionówka, state prior to conservation and after conservation. All photo: K. Stawicki.

Przeprowadzone badania stratygraficzne wykazały istnienie w części prezbiterium wcześniejszej polichromii niż obecna, jednakże jej stan (zachowały się jedynie szczątkowe fragmenty) nie pozwalał na odtworzenie pierwowzoru. Podstawowym celem działań we wnętrzu kościoła stało się więc nadanie mu odpowiedniego charakteru, wynikającego między innymi z przeprowadzonych badań stratygraficznych oraz wykonanych już prac konserwatorskich (odnowienia ołtarza głównego, ołtarzy bocznych, ambony, prospektu organowego, stacji drogi krzyżowej, którym przywrócono pierwotną kolorystykę). Restauracja malowideł przebiegała w kierunku scalenia opracowania malarskiego, a co za tym idzie dokonania korekt istniejącego założenia. Część niepasujących późniejszych ornamentów (głównie na suficie) zlikwidowano, opracowano nową kolorystykę wszystkich ścian i sklepienia, powodując tym samym, że całe wnętrze kościoła stało się jednorodne, co wpłynęło na wyeksponowanie poszczególnych elementów jego wystroju. W ra-

mach tych działań poddano renowacji malowidła z lat siedemdziesiątych XX w., autorstwa J. Łotowskiego, ulokowane na ścianach prezbiterium i przy ołtarzach bocznych oraz przedstawienie Zwiastowania NMP i czterech ewangelistów, dostosowując ich kształt do nowej koncepcji wnętrza kościoła. Zmieniono także kolor ścian, na którym znajduje się ta polichromia, na biel i jasną szarość, likwidując przy tym ozdobne paski na sklepieniu kościoła (m.in. błękitne pola nad organami) oraz „Oko Opatrzności” nad ołtarzem głównym. Zachowano malowidła z wizerunkami świętych, a także symbol papieski na łuku tęczowym. Przedstawienia na sklepieniu ujęto w jednorodną formę, nadając im kształt okręgów. Nowa kolorystyka wnętrza została oparta na trzech tonacjach bieli oraz brązie podkreślającym gzymsy, wykorzystanym również do wykonania obwódek wokół obrazów. Całość prac zakończono w czerwcu 2018 roku (il. 14).
