Popiersia na elewacjach pałacu Jana Klemensa Branickiego w Białymstoku : historia i stan zachowania

"Biuletyn Konserwatorski Województwa
Podlaskiego", 24, 2018, s. [42]-[86]

Popiersia na elewacjach pałacu Jana Klemensa Branickiego w Białymstoku. Historia i stan zachowania

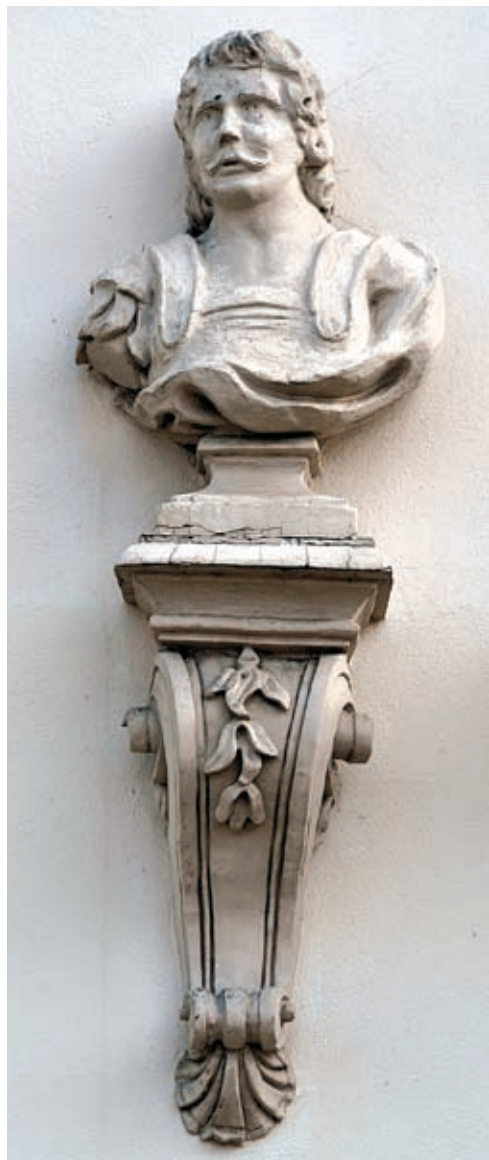
27. Popiersie domniemanego Klemensa Gryfity.
Fot. I. Marciszek, 2018.
Bust of presumably Klemens Gryfity.
Photo: I. Marciszek, 2018.

go, w lepszym lub gorszym stanie, przetrwały. Przekonać się o tym można oglądając zdjęcia z lat ok. 1945-1956, wykonane przez Władysława Paszkowskiego (il. 41-61)⁵⁸. Wkrótce po wojnie przystąpiono do odbudowy pałacu. Projekt odbudowy sporządził inż. arch. Stanisław Bukowski, który też kierował pracami przy jego realizacji⁵⁹. Rozpoczęto je w 1948 r. od oficyn bocznych⁶⁰. Prace przebiegały bardzo sprawnie, tak że już w końcu 1949 r. w prawej oficynie otwarto Muzeum Regionalne⁶¹. Znacznie dłużej trwała odbudowa korpusu głównego, zwłaszcza jego elewacji ogrodowej, którą wykańczano jeszcze w latach 1955-1956⁶². Stan zachowania popiersi przed ich ówczesną konserwacją ukazują zdjęcia wykonane przez Stanisława Kiliszka ok. 1948 r. (il. 62-73)⁶³. Zobaczyć na nich jednak można niemal wyłącznie rzeźby od strony dziedzińca i to nie wszystkie. Okazuje się, że popiersia po tej stronie pałacu przetrwały wojnę w zupełnie dobrym stanie. Informacji o zakresie przeprowadzonych przy nich prac dostarczają również zdjęcia Władysława Paszkowskiego z lat 1945-1956 (il. 41-51)⁶⁴. Wynika z nich, że popiersia od dziedzińca poddane zostały w latach 1948-1950 konserwacji⁶⁵, jednak dość niewielkiej – usunięto tylko zabrudzenia oraz uzupełniono drobne ubytki (il. 49-51)⁶⁶. Nieco większe prace wykonano jedynie przy popiersiu mężczyzny z lewej oficyny, któremu przywrócono sarmackie wąsy (por. il. 71 i 27)⁶⁷.

Usunięto je prawdopodobnie w XIX w., by mężczyzna ów nie przypominał o polskiej historii pałacu. Konserwację rzeźb z lat 1948-1950 przeprowadzić musiały warszawskie PKZ-ty, skoro powstałe wówczas ich fotografie wykonał S. Kiliszek, pracownik tego przedsiębiorstwa.

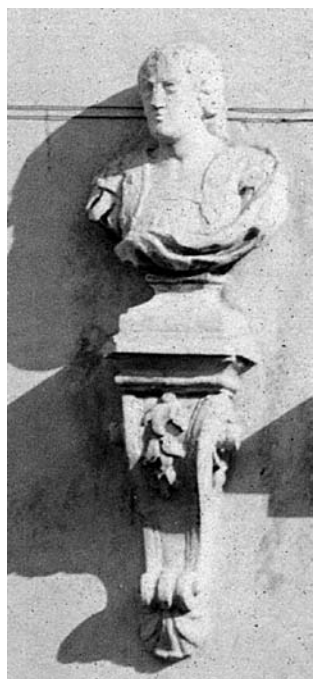
39. Białystok. Pałac Branickich.
Popiersie domniemanego
Klemensa Gryfity z elewacji
lewej oficyny. Fot. przed 1915.
Ze zbiorów autora.
Białystok. Branicki Palace. Bust
of presumably Klemens Gryfita
from left outbuilding façade.
Photo: prior to 1915. From
the author's collections.

rezydencji (il. 39)⁵². Wiemy, że tak właśnie postąpiono w 1826 r. z panopliami na obu elewacjach Bramy Wielkiej, zastępując je gipsowymi wojennymi armaturami z herbami imperatorskimi, czyli z dwugłowymi orłami (il. 40)⁵³. Popiersia przetrwały też kolejny remont pałacu z lat 1837-1841, tym razem gruntowny, gdyż połączony z jego częścią przebudową. W 1837 r. Mikołaj I przeznaczył bowiem pałac, dotychczasową carską rezydencję, na siedzibę Instytutu Panien Szlacheckich, co pociągnęło za sobą konieczność przystosowania go do nowych potrzeb⁵⁴. Prace przy odnawianiu elewacji pałacu musiały być prowadzone i później, popiersi jednak także i wówczas nie usunięto, czego dowodzą zdjęcia sprzed pierwszej wojny światowej i z okresu międzywojennego.

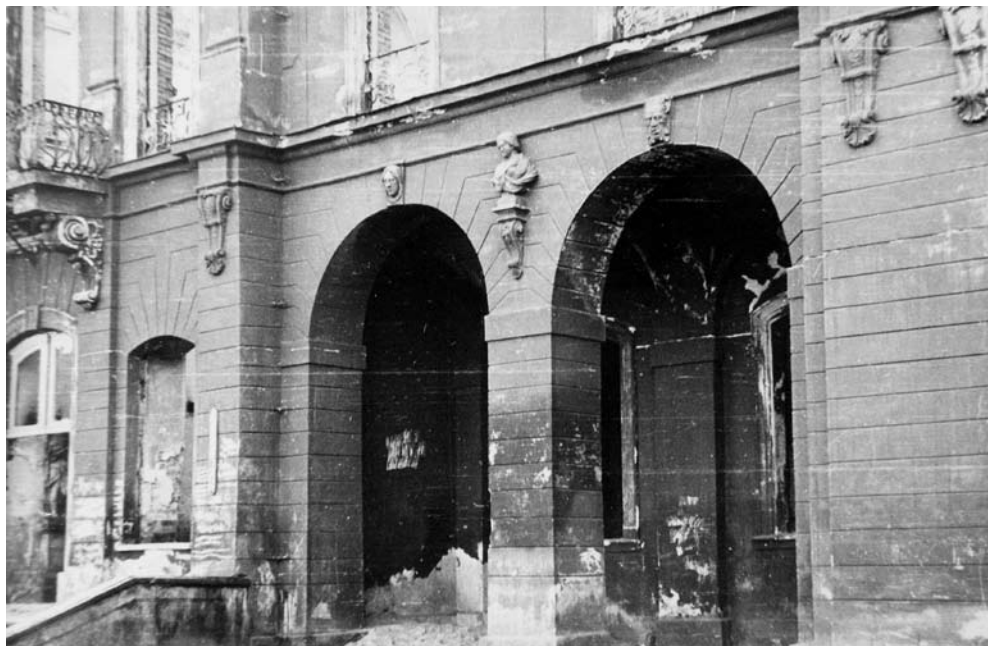
42. Widok korpusu głównego pałacu od dziedzińca z popiersiem kobiety i dwiema maskami (por. il. 4-6).
*WUOZ w Białymstoku, nr inw. M/19/1633/1. View of the Palace main corps facing the courtyard with
a bust of a woman and two masks (cf. fig. 4-6). WUOZ in Białystok, inv. no. M/19/1633/1.*

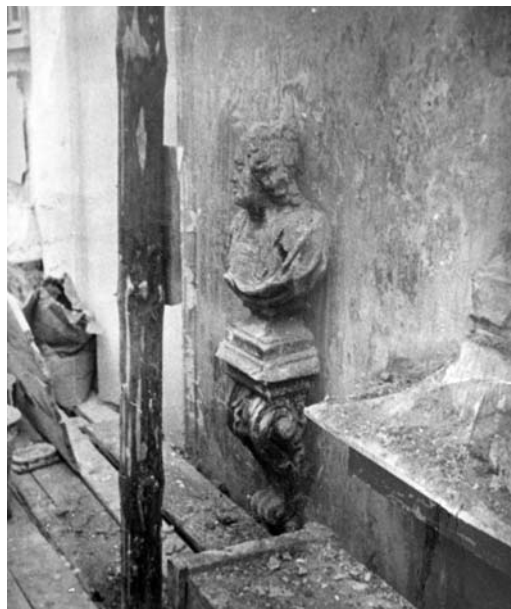
46. Fragment lewej oficyny pałacowej z popiersiem domniemanego Klemensa Gryfity (por. il. 27). WUOZ w Białymstoku, nr inv. M/21/1887/4.
Fragment of the Palace left gallery with a bust of presumably Klemens Gryfita (cf. fig. 27).
WUOZ in Białystok, inv. no. M/21/1887/4.

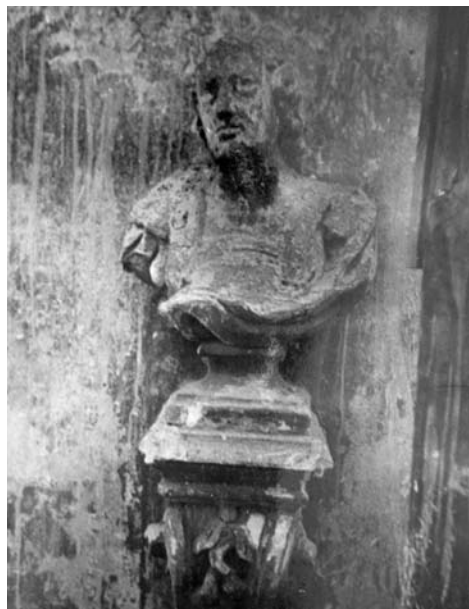
47. Popiersie domniemanego Klemensa Gryfity na elewacji lewej oficyny pałacowej (por. il. 27). WUOZ w Białymstoku, nr inv. M/21/1887/6.
Bust of presumably Klemens Gryfita on the façade of the Palace left gallery (cf. fig. 27).
WUOZ in Białystok, inv. no. M/21/1887/6.

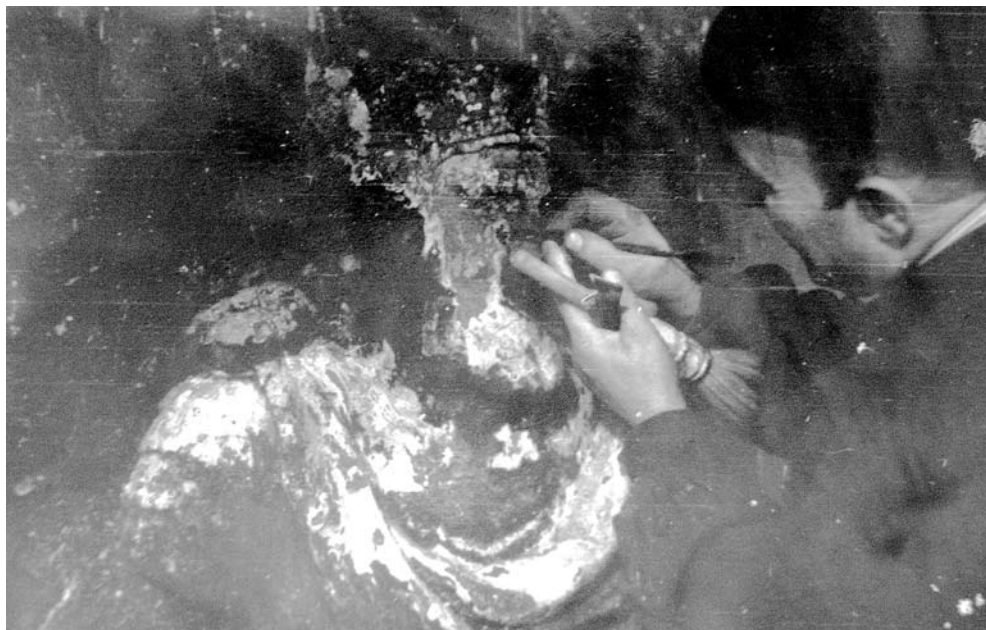
51. Prace konserwatorskie przy popiersiach na elewacji lewej galerii pałacu (por. il. 19, 20).
WUOZ w Białymstoku, nr intw. M/17/1511/2.

Conservation of busts on the façade of the Palace left gallery (cf. fig. 19, 20).
WUOZ in Białystok, inv. no. M/17/1511/2.

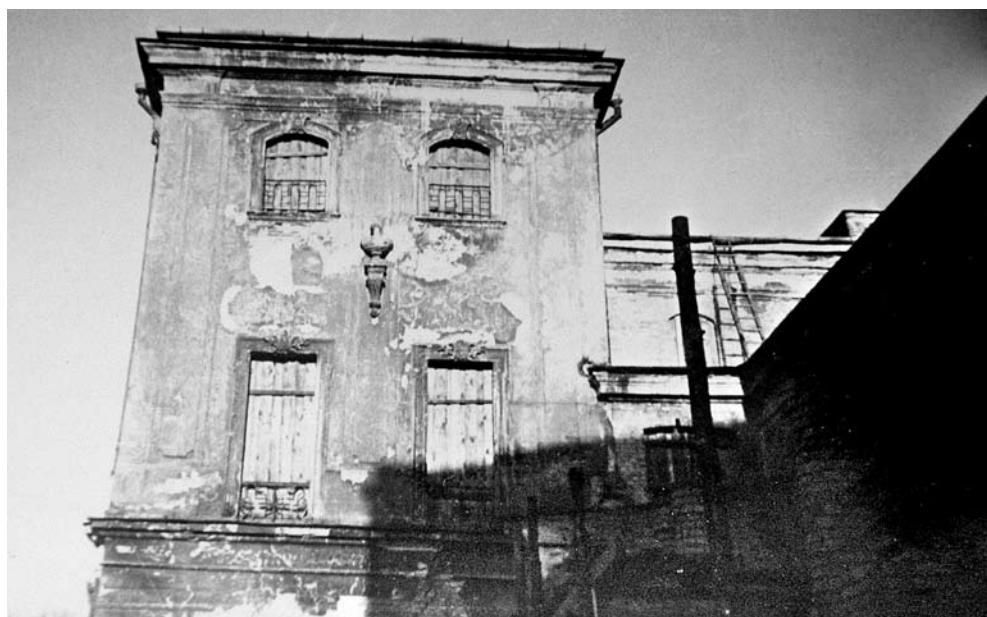
**View of the Palace right façade facing the garden with a bust of a woman (extensively damaged head;
cf. fig. 14 and 75).** *WUOZ in Białystok, inv. no. M/27/2413/2.*

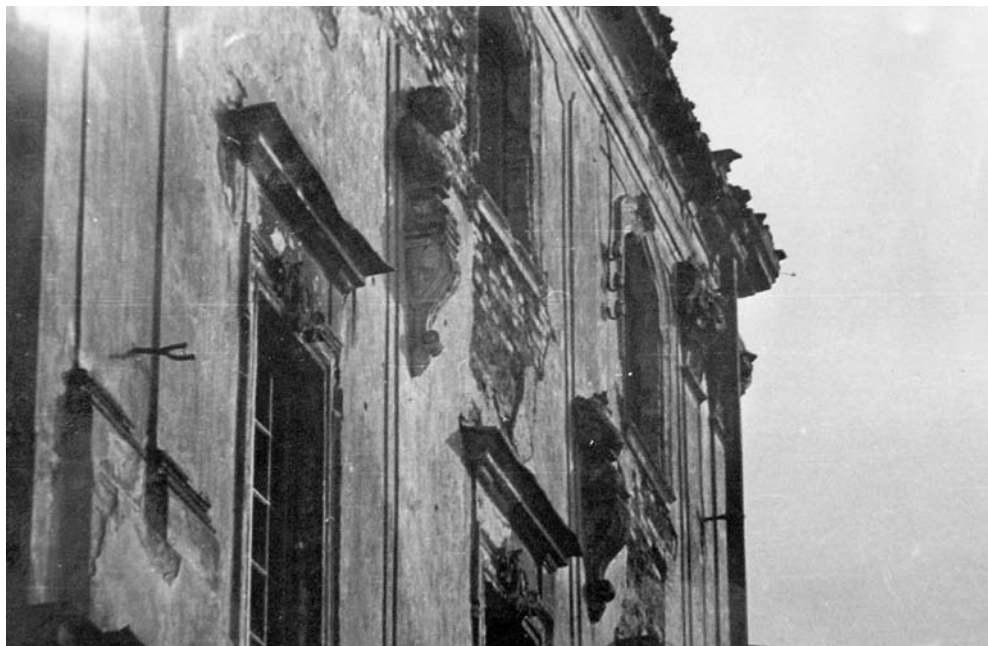
55. Widok lewego ryzalitu pałacu od ogrodu z dwoma popiersiami kobiet (brak jednej głowy; por. il. 7 oraz 8 i 77). WUOZ w Białymstoku, nr inw. M/23/2055/5.
View of the Palace left projection facing the garden with two busts of women (one head missing; cf. fig. 7, 8 and 77). WUOZ in Białystok, inv. no. M/23/2055/5.

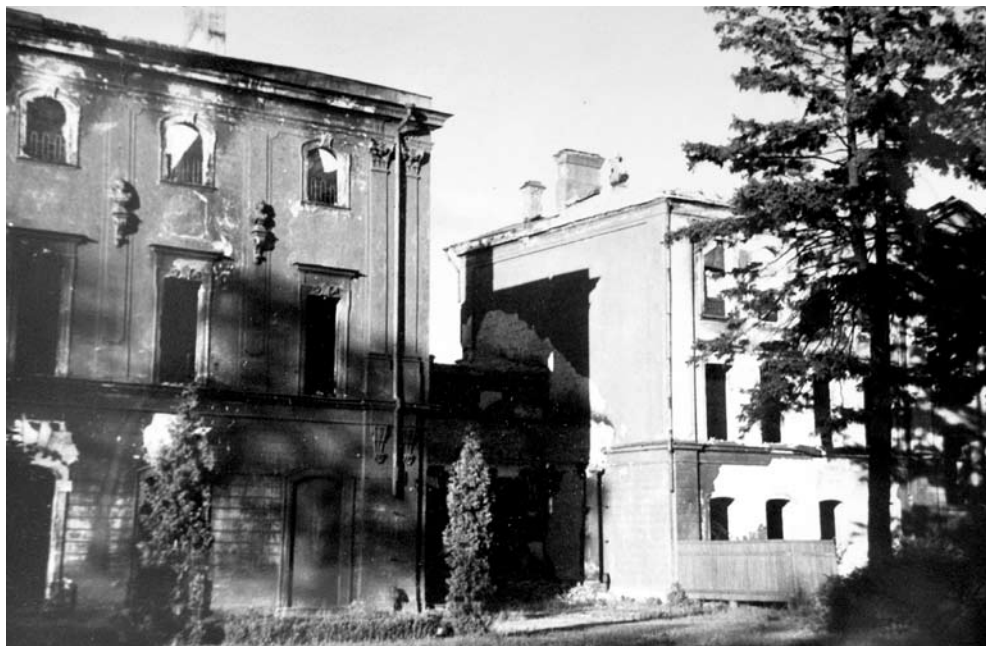
57. Widok prawego ryzalitu pałacu od ogrodu z dwoma popiersiami (widoczne obie głowy; por. il. 11 oraz 12 i 76). *WUOZ w Białymstoku, nr inw. M/27/2415/1.*

View of the Palace right projection facing the garden with two busts (both heads visible; cf. fig. 11, 12 and 76). *WUOZ in Białystok, inv. no. M/27/2415/1.*

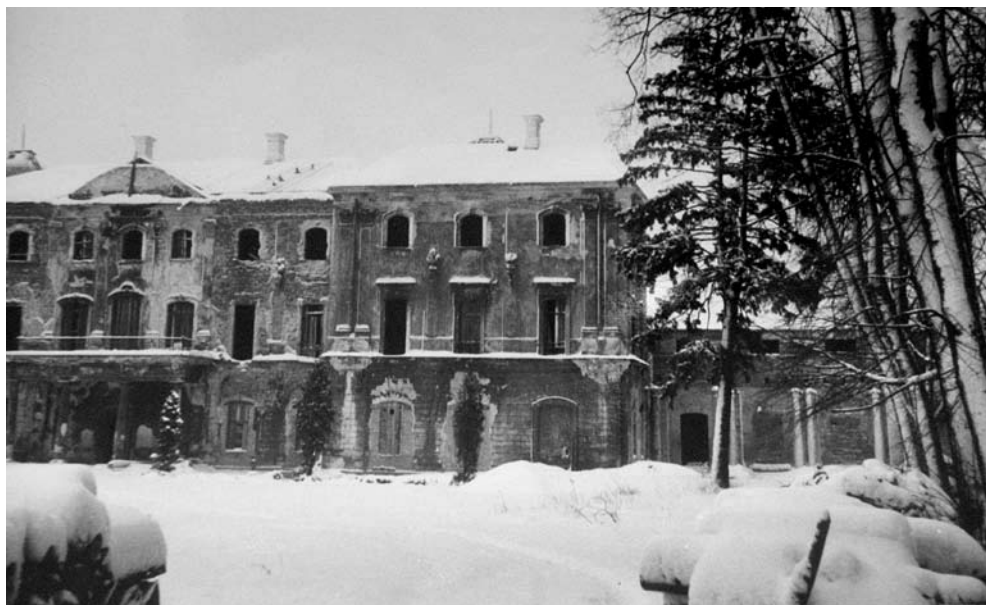
59. Zabezpieczenie zniszczonego częściowo popiersia na elewacji pałacu.

Projection of partly damaged bust on the Palace façade. *WUOZ in Białystok, inv. no. M/13/1133/5.*

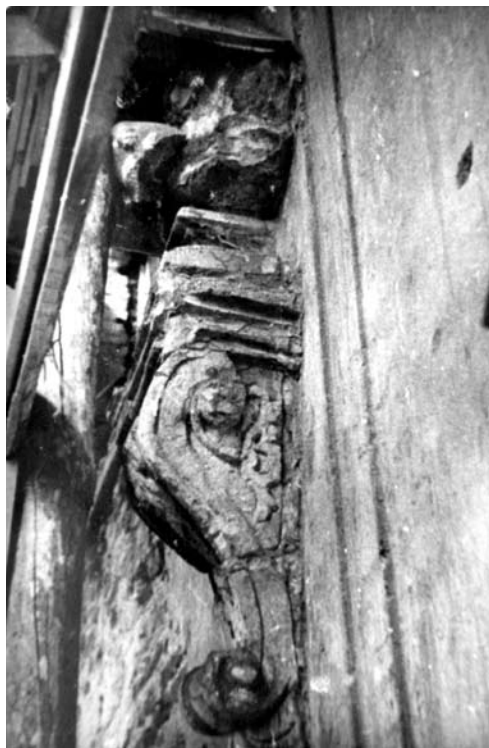
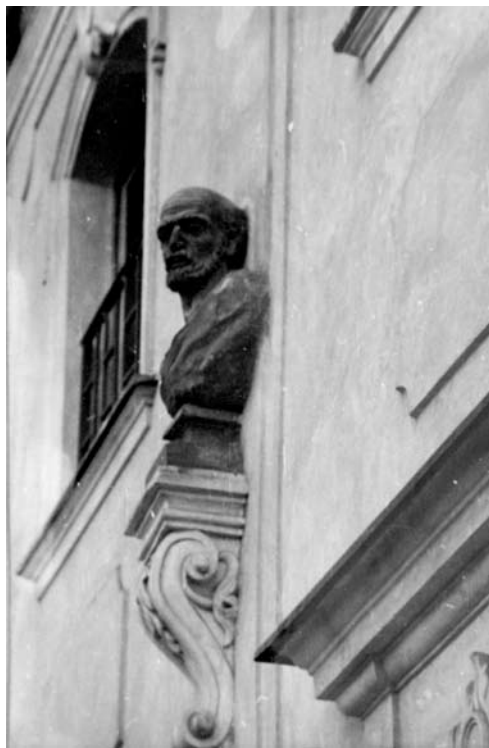
60. Popiersie mężczyzny z brodą w środkowej części elewacji korpusu głównego pałacu od ogrodu (z lewej) po rekonstrukcji (por. il. 9 i 73).

Bust of bearded man in the central part of the Palace main corps facing the garden (to the left) after reconstruction (cf. fig. 9 and 73).

Nie ulega wszakże żadnej wątpliwości, że popiersia od strony ogrodu uległy w 1961 r. bardzo daleko idącym zmianom – wymieniono w nich bowiem wówczas nie tylko konsolle, lecz także i głowy. Jak można zatem rozumieć sformułowanie w katalogu dokumentacji, użyte na określenie zakresu wykonanych przy nich prac konserwatorskich: *oczyszczenie, uzupełnienie ubytków*⁸⁰? Odnosi się ono przecież nie tylko do ramion popiersi, ale do całych rzeźb. Najwidoczniej uważano, że zastąpienie w nich oryginalnych konsoli, a nawet głów, nowymi odlewami, nie zniweczyło całkowicie ich zabytkowego charakteru. Myślenie takie znajdowało zapewne uzasadnienie w tym, że podczas prowadzonych prac starano się powtórzyć jak najwerniej XVIII-wieczną formę popiersi⁸¹.

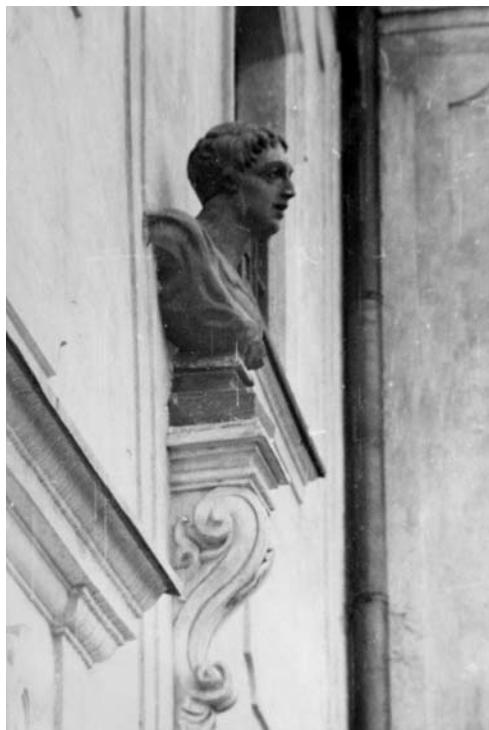
61. Popiersie młodego mężczyzny w środkowej części elewacji korpusu głównego pałacu od ogrodu (z prawej) po rekonstrukcji (por. il. 10 i 74).

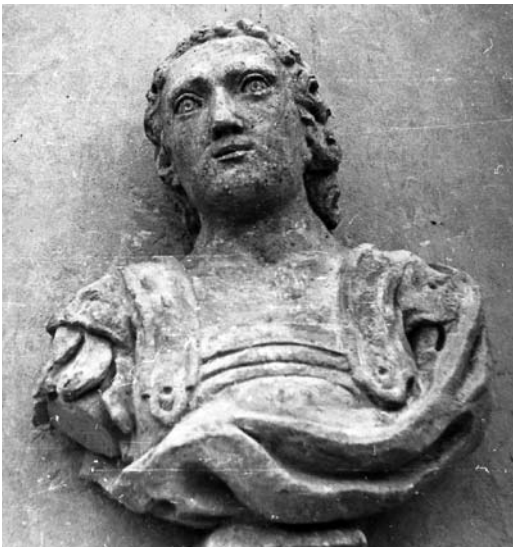
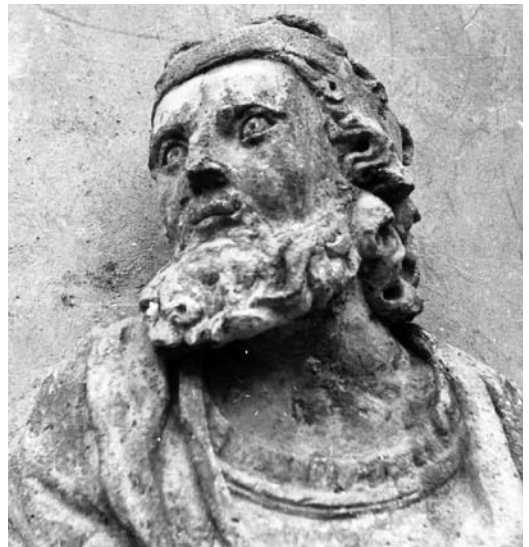
BIAŁYSTOK. PAŁAC BRANICKICH, ELEWACJA LEWEJ OFICYNY OD DZIEDZIŃCA (71-72)

71. Popiersie domniemanego Klemensa Gryfity. Fot. S. Kiliszek, ok. 1948. PKZ w Warszawie, nr inw. 205632.
Bust of presumably Klemens Gryfita. Photo: S. Kiliszek, ca. 1948. PKZ in Warsaw, inv. no. 205632.

72. Popiersie domniemanego księcia Jaksy, syna Leszka III. Fot. S. Kiliszek, ok. 1948. PKZ w Warszawie, nr inw. 205631. **Bust of presumably Duke Jaksy, son of Leszko III. Photo: S. Kiliszek, ca. 1948. PKZ in Warsaw, inv. no. 205631.**

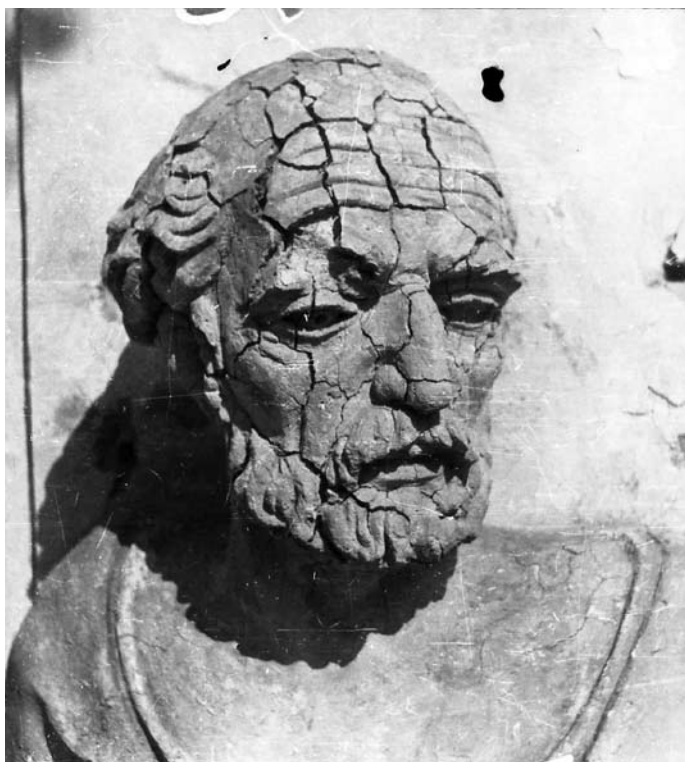
73. Białystok. Pałac
Branickich, środkowa część
elewacji korpusu głównego
od ogrodu. Popiersie
mężczyzny z brodą.

**Białystok. Branicki Palace,
central part of the main corps
façade facing the courtyard.
Bust of bearded man.**

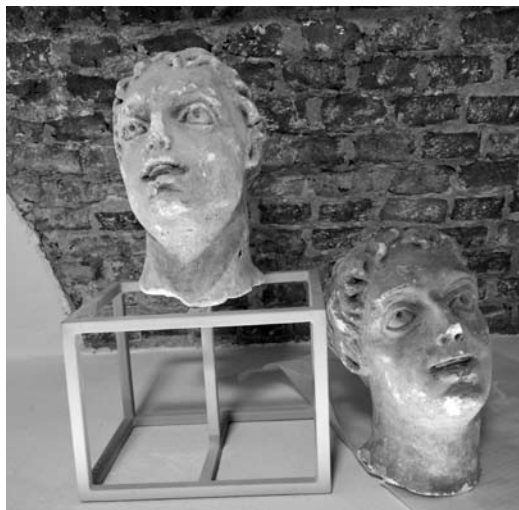
ODLEWY GŁÓW DO POPIERSI NA ELEWACJACH OGRODOWYCH PAŁACU BRANICKICH W BIAŁYMSTOKU.

74. Dwa odlewy głowy młodego mężczyzny (por. il. 10). *Fot. M. Piszczatowska, 2018.*
Two casts of a head of a young man (cf. fig. 10).
Photo: M. Piszczatowska, 2018.

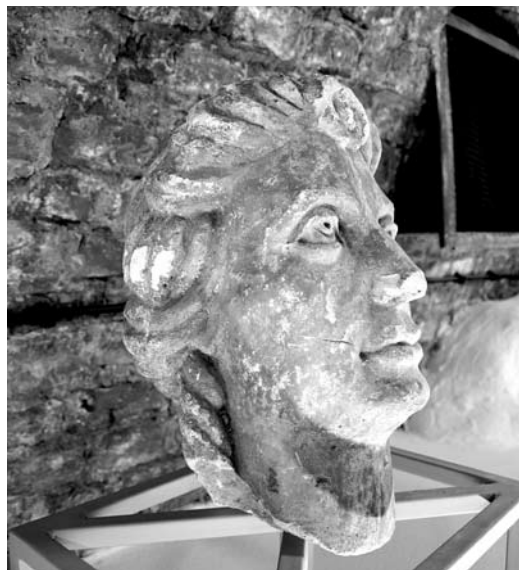
75. Odlew głowy kobiety (por. il. 14).
Fot. M. Piszczatowska, 2018.
Cast of a head of a woman (cf. fig. 14).
Photo: M. Piszczatowska, 2018.

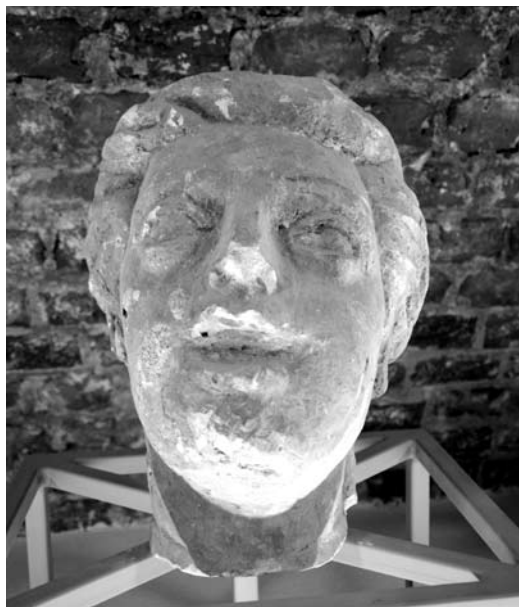
76. Odlew głowy kobiety (por. il. 12).
Fot. M. Piszczatowska, 2018.
Cast of a head of a woman (cf. fig. 12).
Photo: M. Piszczatowska, 2018.

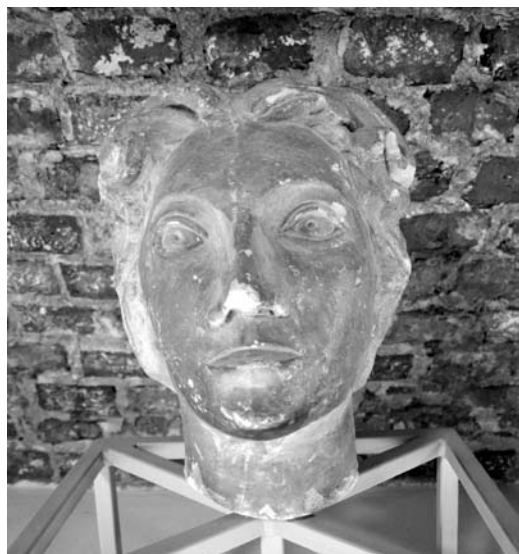
77. Odlew głowy kobiety (por. il. 8).
Fot. M. Piszczatowska, 2018.
Cast of a head of a woman (cf. fig. 8).
Photo: M. Piszczatowska, 2018.
