"Biuletyn Konserwatorski Województwa  
Podlaskiego", 24, 2018, s. 199-214

# Inwentaryzacja starego drewnianego domu we wsi Protasy w gminie Zabłudów

Sporządzono rysunki inwentaryzacyjne domu (rzut parteru i 8 przekrojów – il. 1-9), wzbogacone o naniesione w technice barwnej odwzorowania elementówumeblowania, wyposażenia i wystroju.

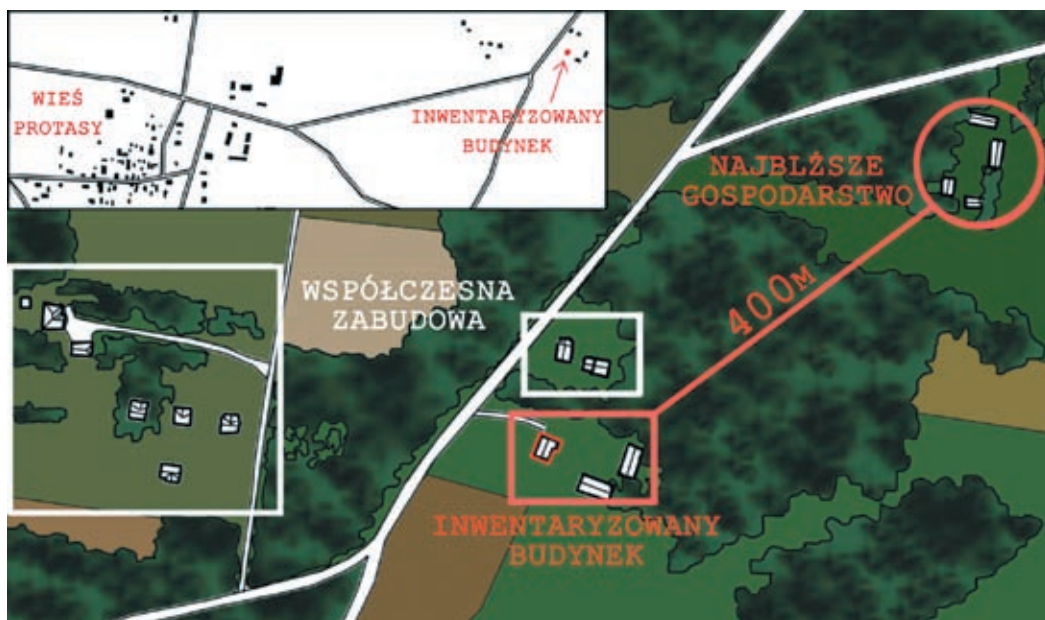
1. Protasy. Lokalizacja inwentaryzowanego domu nr 58.  
*Wszystkie rysunki i zdjęcia D. Dakowicz, 2018.*
2. Rzut przyziemia.  
*Projection of ground floor.*

Budynek nr 58 administracyjnie należy do wsi Protasy, jednak nie jest zlokalizowany w tej wsi, lecz oddalony 1,5 km na północny wschód od niej (il. 1). Stanowi element zagrody kolonijnej, utworzonej w obecnym kształcie po II wojnie światowej.

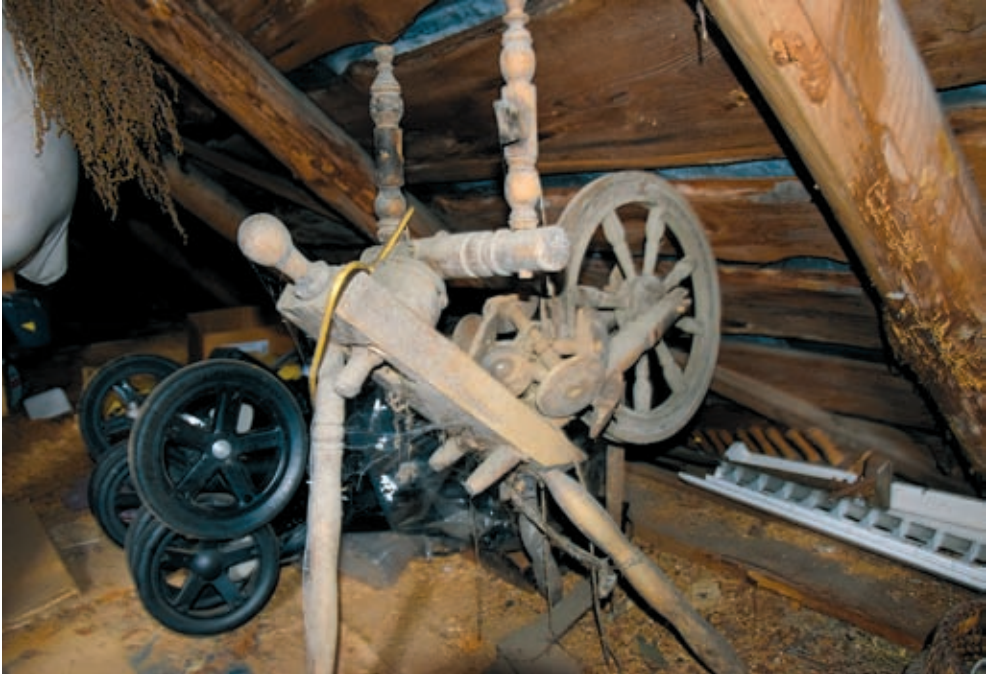
12. Kolowrotek. Spinning wheel.

13. Piec. Stove.

[R]: *Jak my już zmieniali te piece, to my wszystko pozmieniali. A tamten był kiedyś dobudowany, że niby wilgoci nie będzie. Tutaj w kuchni był niedobry piec.*

[A]: *W ogóle pary nie ciągnęło.*

[K]: *Ten okap był źle zrobiony.*

[A]: *Para była puszczona do luftów, nie do kommina.*

[R]: *I temu to wszystko kurzyło się, mokre ściany byli i wilgoć była.*
