Inwentaryzacja wnętrza starego wiejskiego domu we wsi Olmonty

"Biuletyn Konserwatorski Województwa Podlaskiego", 24, 2018, s. 215-234

W komunikacie zaprezentowano dokumentację inwentaryzacyjną oraz wybrane fotografie starego, około stuletniego drewnianego domu nr 48 w Olmontach (gm. Juchnowiec Kościelny). Przedstawiono też jego kontekst kulturowy, w tym reminiscencyjne informacje ustne związane z jego użytkowaniem i historią, pozyskane od byłych mieszkańców domu. Uwzględniono wspomnienia Henryki Kamińskiej (fragmenty zacytowano) z czasów jej dzieciństwa i młodości spędzonych w tym domu.

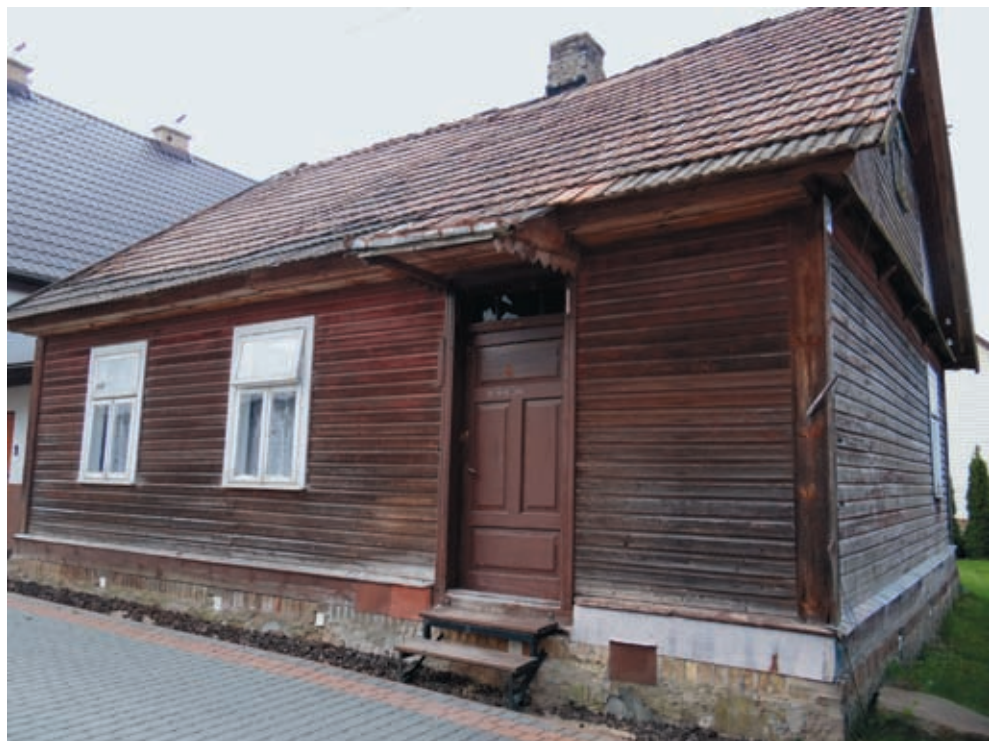
1. Olmnty. Dom nr 48. *Wszystkie fotografie A. Depczyńska, 2017.*
Olmnty. House no. 48. All photos: A. Depczyńska, 2017.

Dom o ścianach drewnianych w konstrukcji zrębowej, oszalowanych poziomymi profilowanymi listwami, posadowiony na fundamencie betonowo-kamiennym (z kamienia polnego) z pasem cegły ustawionej „na rąb”, niepodpiwniczony, ze strychem nieużytkowanym. Pod względem rozplanowania jest to budynek szerokofrontowy, asymetryczny typu „trojak podlaski” – dwutraktowy, o czterech wnętrzach z amfiladą pomieszczeń obiegającą centralnie usytuowany system piecovo-kominowy, przy czym ciąg piec-ścianówka wydziela alkierz sypialny w tylnym trakcie budynku (co również jest charakterystyczne dla domów „trojaków”). Budynek jest przedwojenny, a z wywiadu wynika, że został zbudowany przez mojego prapradziadka Jana Kurnickiego na początku XX wieku. Początkowo zamieszkały przez niego, jego żonę Stefanię i ich dzieci; do dnia dzisiejszego dom ten zamieszkiwały cztery pokolenia. Dom zachował pierwotne rozplanowanie i stosunkowo mało zmienione wyposażenie, niewielką ingerencją we wnętrze była wymiana tapet.

Dach dwuspadowy kryty jest dachówką zakładkową ceramiczną (w dolnych rzędach także dachówką cementową). Frontony są zlicowane ze ścianami szczytowymi; daszek przyizbowy jest niewielki, poziome oszalowanie zrębu profilowanymi listwami stanowi główny element ornamentyki dekoracyjnej, bo brak tu dodatkowych ozdób narożnych i wokół okien, charakterystycznych dla domów w podlaskich wsiach położonych nieco dalej na południe i wschód.

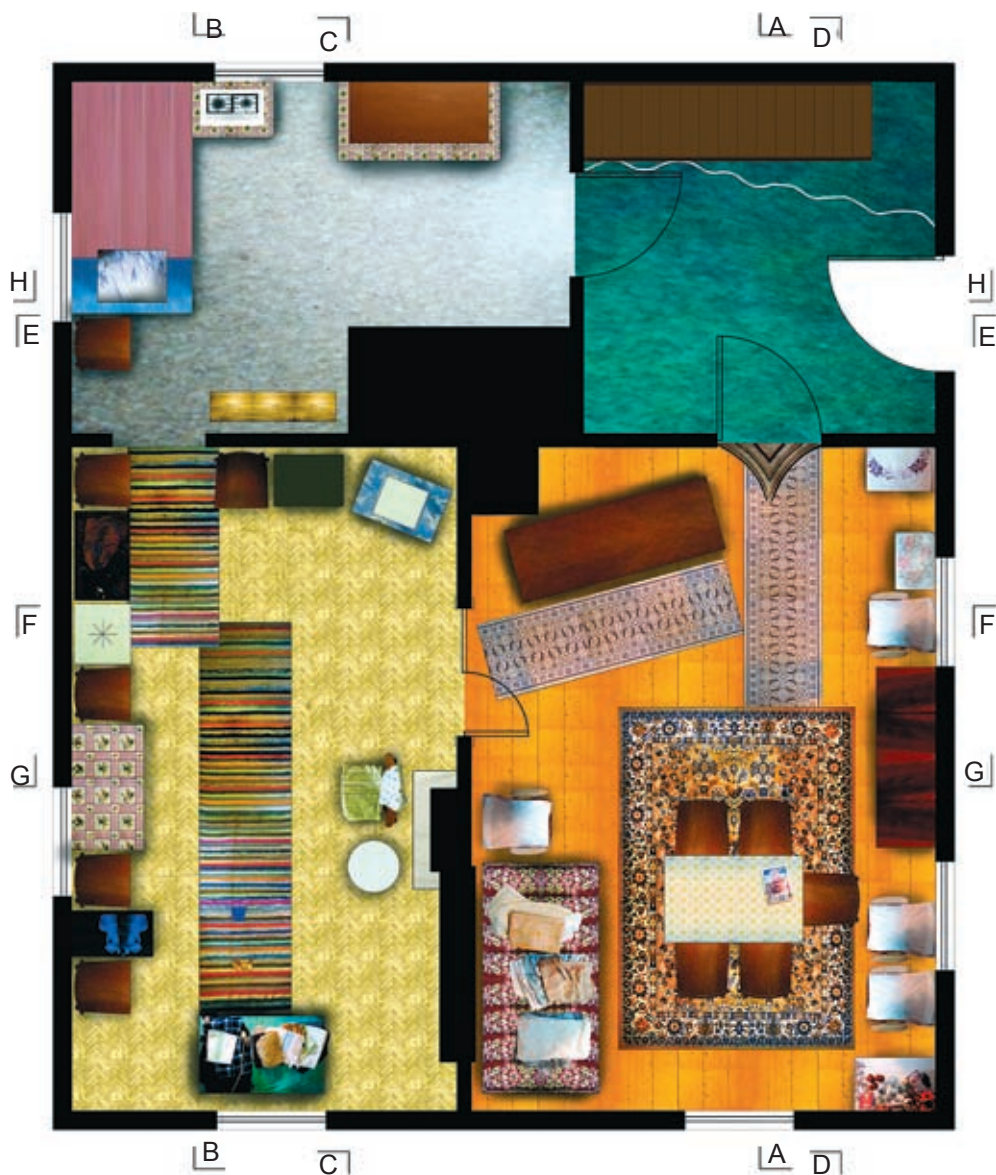
2. Rzut domu, Olmonty nr 48. Wszystkie rysunki A. Depczyńska, 2017.
Projection of house no. 48 in Olmonty. All drawings: A. Depczyńska, 2017.

Opracowano rysunek rzutu i osiem przekrojów (il. 2-10). Dokumentacja nie ma charakteru inwentaryzacji technicznej, ponieważ nie udało się zweryfikować wszystkich szczegółów konstrukcji i dokonać kompletnych pomiarów, toteż na

Sień z wejściem w ścianie wzdłużnej prowadzi do kuchni (na wprost wejścia) i do głównego pokoju (drzwi po lewej). Ścianówka (piec ogrzewczy długi na około 2 ½-3 metrów – il. 11) połączona z piecem kuchennym oddziela tenże pokój od

alkierza, ten zaś łączy się jeszcze z kuchnią wyposażoną w masywny kaflowy piec wielofunkcyjny.

Jak wspomniano, rozplanowanie domu jest charakterystyczne dla typu „trójka podlaskiego” z uwagi na typowe cechy:

- zwarty plan i bryła oraz asymetryczność i szerokofrontowość¹;
- plan półtora- lub dwutraktowy;
- dookołokominowy amfiladowy układ pomieszczeń;
- alkierz wydzielony za pomocą rozbudowanego systemu piecowego.

Pomieszczenie wejściowe na rzucie kwadratu ma powierzchnię 9,2 m². Jest pozbawione mebli, ma jedynie schody na strych osłonięte firaną. Są tu też przechowywane domowe przetwory z uwagi na niską temperaturę pomieszczenia. W ten sposób sień przejęła funkcję komory.

Pomieszczenie ma powierzchnię 13 m², głównym elementem jest tu rozbudowany kilkupaleniskowy piec kuchennie-piekarsko-ogrzewczy, aczkolwiek aktualnie używany jest jedynie trzon kuchenny. W kuchni znajdują się także: kredens, ławka pod ścianą ogrzewaną przez piec oraz różne drobne elementy wystroju. Od kilku lat, gdy dom zamieszkuje już tylko jedna osoba, kuchnia zaczęła służyć także jako sypialnia z uwagi na panującą w niej najwyższą temperaturę.

Pokój gościnny o powierzchni 22,5 m². Według relacji domowników, w tym pokoju, a także w sąsiednim alkierzu, jedyną dotychczasową zmianą trwałego wystroju (nie licząc drobnych korekt aranżacyjnych, dodanych gadżetów, dewocjonaliów itp.) była wymiana tapet. Nowe wzory również zachowały dawny styl, nie pozbawiając miejsca jego klimatu. W centrum pomieszczenia stoi duży stół z krzesłami, zaś pod ścianami wiekowa szafa na ubrania, tapczan, regał pełen ozdób oraz mniejszy stolik pełniący funkcję ołtarzyka.

Pomieszczenie o powierzchni 19 m², które niegdyś pełniło funkcję sypialni. Aktualnie łóżko zostało przeniesione do kuchni, pozostałe elementy zostały zachowane. Pokój zdobią dywany tkane na krośnie, trzy kufry oraz obrazki na ścianach, przede wszystkim o tematyce religijnej. Stoi tu także lodówka i pralka.

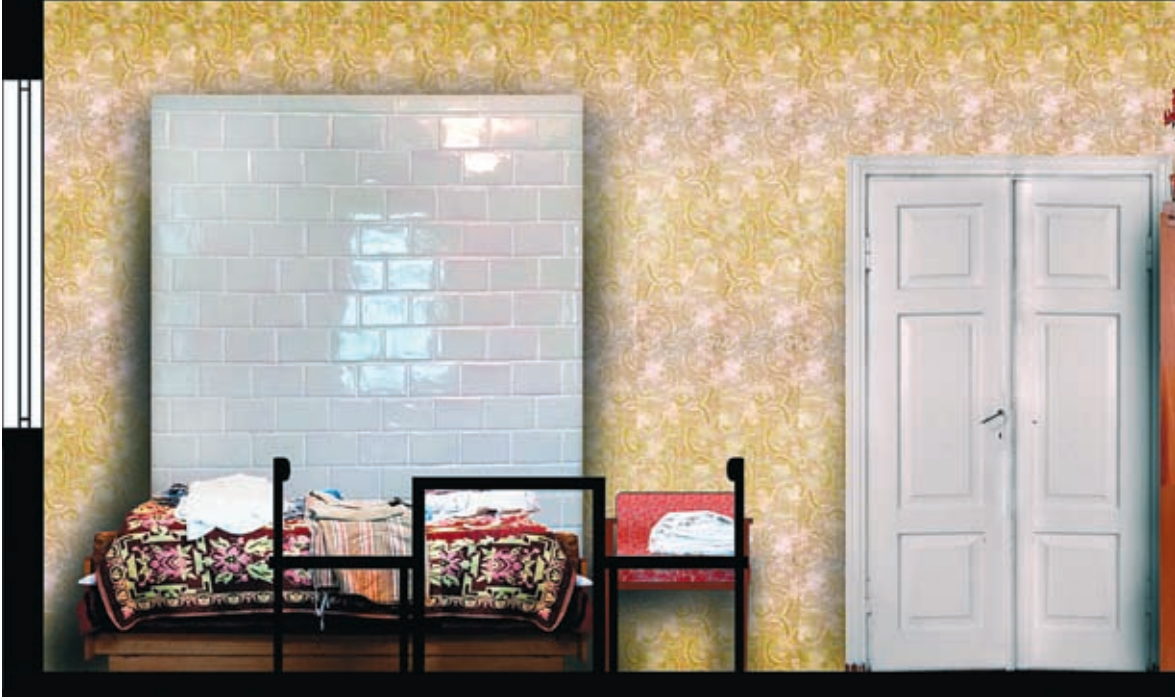
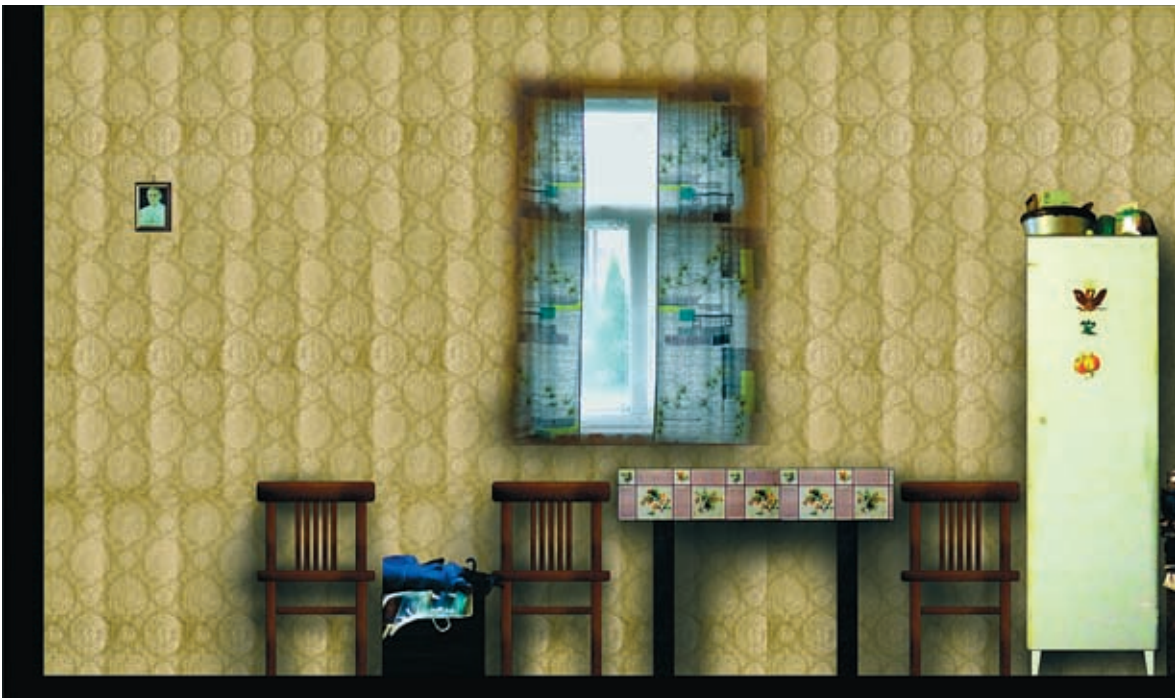
3. Przekrój A-A. Cross-section A-A.

rysunki nie naniesiono wymiarowania technicznego i nie narysowano szczegółów konstrukcyjnych. Natomiast rysunki wzbogacono o informacje dotyczące umeblowania, wyposażenia i wystroju, w tym uwzględniono także kolorystykę wnętrza. W szczególności wersje przekrojów zamieszczone w niniejszej publikacji mocno uproszczono co do konstrukcji (nie pokazano też ani fundamentów, ani poddasza i dachu), natomiast możliwie najbardziej plastycznie oddano na nich wystrój wnętrza. Celem tak zaprezentowanego opracowania graficznego jest całościowy (na tle zacytowanych poniżej wspomnień oraz innych informacji ustnych) przekaz wiedzy o omawianym starym domu przedstawiającym wartość kulturową.

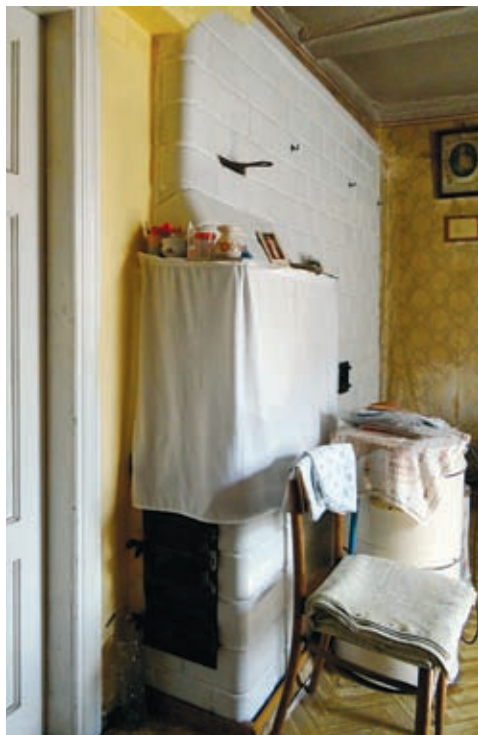
11. Około dwuipółmetrowej długości ścianówka dzieląca pokój sypialny od gościnnego.
About 2,5 meter long wall dividing a bedroom and a guest room.

Ścianówka w sypialni (il. 11) dawała możliwość ogrzania pokoju, jednak za pobytu większości jego mieszkańców palone było tam jedynie około dwa razy. Powodem była zarówno oszczędność, jak i nie do końca dobrze funkcjonujący piec, który w takiej sytuacji mocno dymił. Mimo to, gdy ściany przy tapczanach się nagrzewały, dawały przyjemne ciepło, szczególnie podczas srogiej zimy.

W sypialni w tym piecu na ścianie to ja pamiętam, że za mojego pobytu w Olmontach, kiedy byłam mała, później już dorosłam, to dwa razy było palone, nie wiem czy to kwestia oszczędności na drzewie, czy było coś źle zrobione, bo jak się podpaliło, strasznie dymiło nam mieszkanie, że nie miało tego ciągu. Oczywiście jak była sroga zima, żeby ogrzać trochę chatę, to paliło się, ale ze względów oszczędnościowych nie był on często używany. I te dwa razy to też pewnie na naszą prośbę, bo rodzice nie pozwalali, na wszystkim się oszczędzało, ale tamten piecyk też, bo tam są kafle z jednej strony w sypialni i są kafle w pokoju gościnnym, tam stał zawsze tapczanik, jak się paliło w tym piecu, to ta ściana była ciepłutka, fajnie tak było, ale to było nieużywane. Pamiętam już, jak wasza babcia wyszła za mąż, to wtedy ja przejęłam ten pokój, bo to najpierw starsza osoba zajmowała ten pokój, a później ja, później chyba Władek. Zimy były bardzo, bardzo srogie, ostre i śnieżne. Śniegu to było powyżej kolan, autobusy nie jeździły do Olmont, więc szliśmy pieszo, autobusem na Nowe Miasto, no i tak samo żeśmy wracali po tym śniegu. I w tym pokoju była zimnica niesamowita, jak się szło spać, to najpierw kładło się na tapczan, przykrywało się pierzyną i chuchało się, żeby nagrzać tą pierzynę, jak się pierzyna nagrzała, to można było się wyprostować, normalnie się położyć i wyciągnąć głowę spod pierzyny. Ale czuło się bardzo zimne, ostre powietrze. To były takie czasy, tak żeśmy mieszkali.

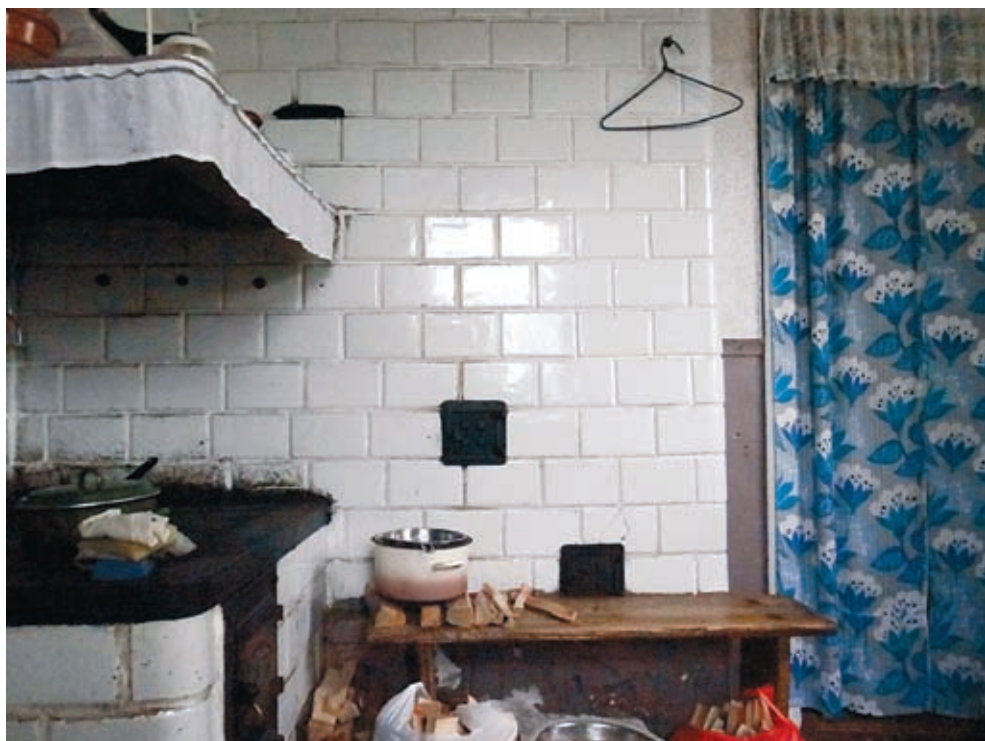
12. Ściana dzieląca kuchnię od alkierza sypialnego.
Wall dividing a kitchen and a bedchamber.

W tym wątku rozmówczyni opowiada także o strefie pieca (il. 12, 14-15).

Do kuchennego pieca, gdzie się gotowało zupy czy coś innego, to drewnienka były króciutkie i cienkie. Oni nigdy nie mieli tam żadnego termometru, ja nawet nie wiem, jakim sposobem moja mamusia czy babcia wiedziała, że ten piec jest tak dobrze nagrany, że można włożyć mięso czy ciasto i żeby się to upiekło. Tak piekli, zawsze było ciasto i mięso upieczone, nigdy nie było surowe. Jak ten piec był używany, to z kolei ta mała ściana jak się wchodzi do kuchni i jest po lewej stronie, była ogrzewana. Zaś jak się gotowało na tej płycie, to ogrzewało ścianę dzielącą kuchnię od sypialni.

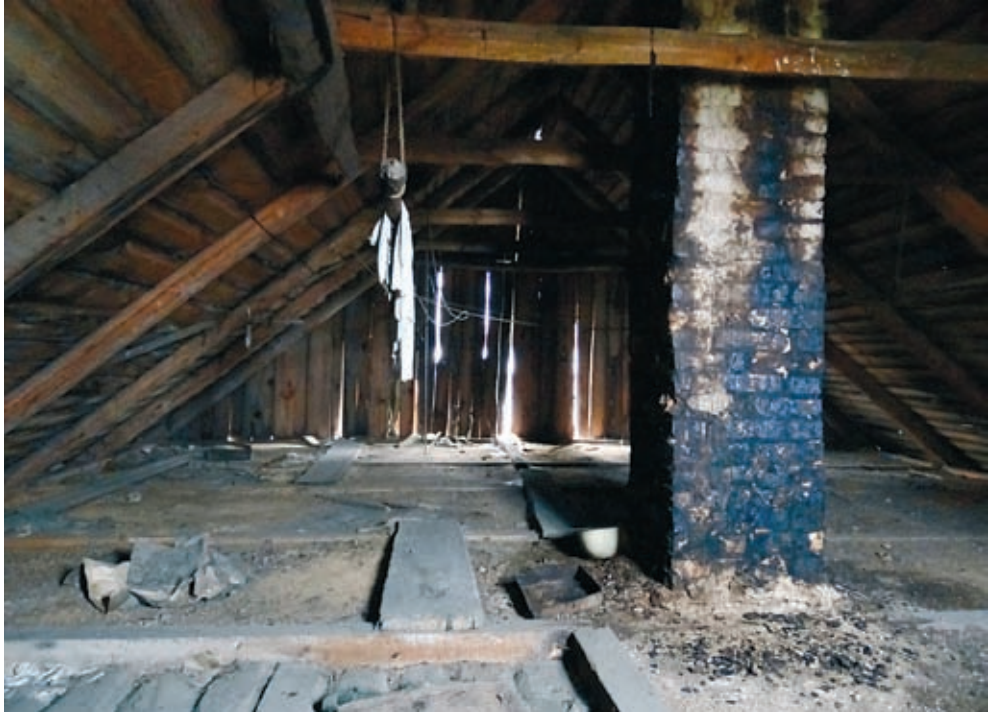
W komunikacie nie zaprezentowano rzutu poddasza (strychu) ani rzutu sufitu, jako niemających istotnej wartości dokumentacyjnej. Poddasze jest obecnie puste (por. il. 13).

Strych dawniej był miejscem składowania licznych przedmiotów używanych okazjonalnie lub już niepotrzebnych. Do stałego przebywania ludzi nie był nigdy przystosowany, niedawno został całkowicie opróżniony z wszystkich przedmiotów.

13. Poddasze nieużytkowane z widokiem na nieszczelną ścianę.
Unused attic with a view of a non-airtight wall.

Podaję, że dom jest zbudowany z desek, bo wcześniej wiesz, nic innego nie było, więc to musiały być deski, a potem pewnie ocieplany był, może czymś na wzór pakulów. Nie było nic odnawiane, z tego co ja pamiętam, to tylko tapety były w pokojach odnawiane, nic więcej. Jak weszło się na górę, na strych po schodach, to tam nawet między deskami były szczeliny, tam słońce przechodziło, tam w ogóle nie było nic ocieplane, strych był tylko zastawiony. Jak coś było niepotrzebne, to na górę się wyrzucało.

Respondentka łączy swe dawne wspomnienia domu i jego strychu (il. 13) z domowymi kulinariami.

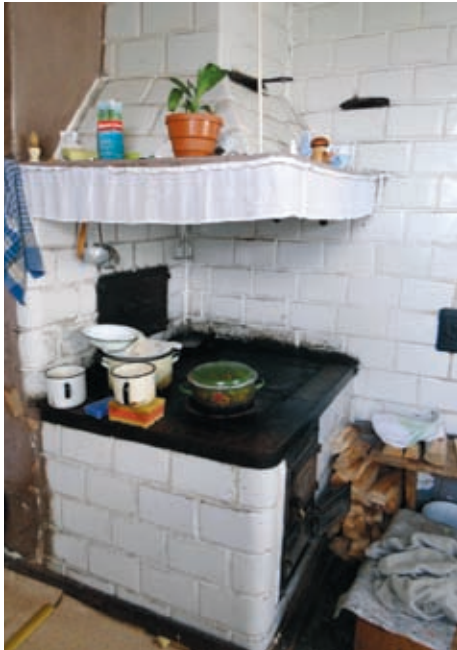
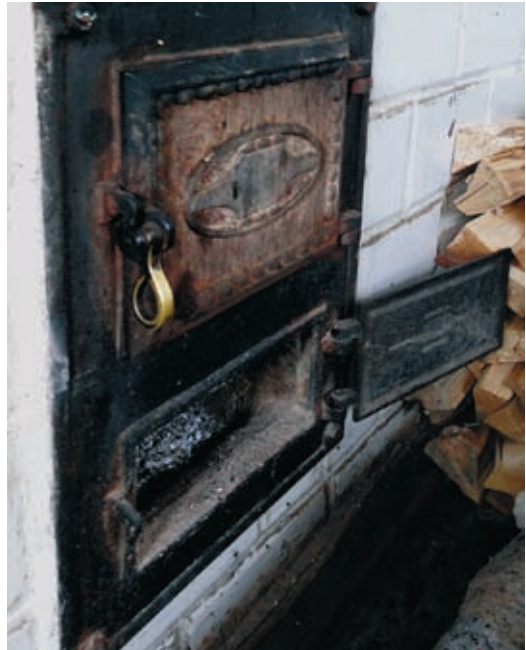
Piec kuchenny w kuchni od zawsze był najważniejszym elementem domu. Dawniej używany był do pieczenia chleba oraz okazjonalnie mięs i ciast; aktualnie gospodarz korzysta już tylko z trzonu kuchennego do gotowania wody i posiłków. System piecowy jest rozczłonkowany, lecz wszystkie urządzenia (trzon kuchenny, palenisko piekarskie i ścianówka ogrzewcza z własnym paleniskiem) są podłączone do wspólnego komina, przy czym te połączenia są to podsufitowe poziome leżaki kominowe. Centralne usytuowanie elementów piecowych umożliwia ogrzewanie nim wszystkich pomieszczeń.

14. Piec kuchenny. **Kitchen stove.** 15. Drzwiczki pieca kuchennego. **Kitchen stove doors.**

Piec, który stoi do dzisiaj, pomalowany na niebiesko, a nad płytą są takie drzwiczki po lewej stronie, to był piec, który był używany do pieczenia chleba, moja mamusia z babcią chleb piekły, z resztą jak chyba każda rodzina w tym czasie. Oczywiście na święta były pieczone ciasta, jakaś tam blacha z mięsem, kawałek boczku, polędwicy czy szyneczki był pieczony, ale to tylko na święta. Tak nie używali jego, więc wkładali najpierw takie długie, grube drwa, nagrzewali ten piec bardzo mocno, potem to wszystko, ten cały żar wyciągali z tego pieca i wkładali blachy.
