**Badania konserwatorskie polichromii stropu
kościółka pw. św. Jana Chrzciciela w Turośli.
Problematyka zachowania i aranżacji
wartościowych historycznie i artystycznie
nawarstwień historycznych**

"Biuletyn Konserwatorski Województwa
Podlaskiego", 25, 2019, s. 173-188

MAŁGORZATA ANDRON

dyplomowany konserwator dzieł sztuki, prowadzący własną pracownię konserwatorską

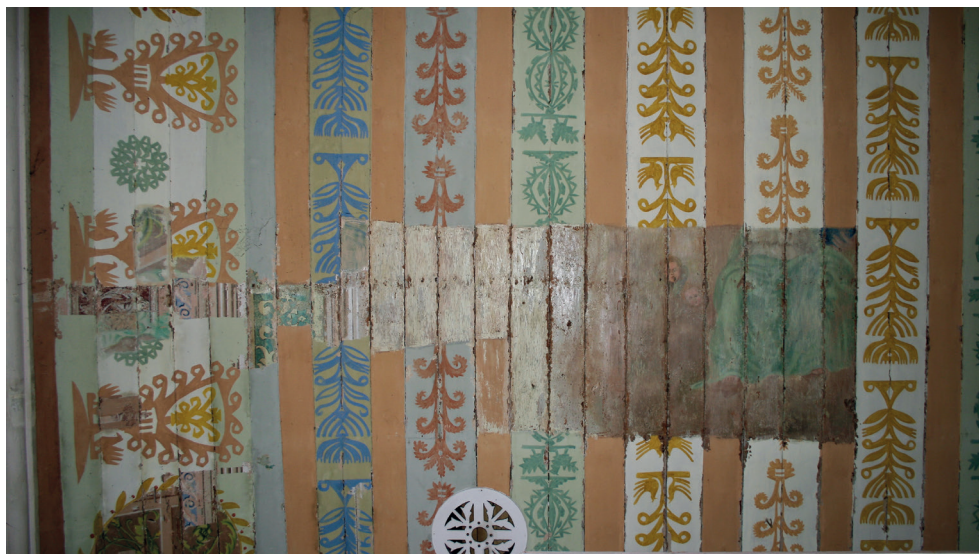
4. Turośl. Kościół pw. św. Jana Chrzciciela. Odkrywka na stropie nawy, 2015. Fot. M. Andron
Turośl. Church of St. John the Baptist. Findings on the nave ceiling, 2015. Photo: M. Andron

A. Najstarsza, cienko malowana na bardzo cienkiej podmalówce warstwa olejna jest w większości beżową lub szaroniebieską jednolitą warstwą, w obrębie fasety przedstawia proste motywy paskowe w kolorach beżów, brązów i bieli. Trudno określić zakres występowania tej warstwy, ponieważ w trakcie wykonywania badań starano się nie usuwać późniejszych warstw wartościowych, za które uznano warstwy z 1898 r. Beżowy, jednolity podkład występował pod większością odsłoniętych warstw z 1898 r. Dopiero w obrębie występowania zacheuszków natrafiono na bliżej nieokreślone podmalowania ornamentalne w tej warstwie. Podobny, również jednolity podkład, lecz w kolorze szaroniebieskim, występuje pod częścią dekoracji ornamentalnych fryzu fasety usytuowanych bliżej stropu i następnie przechodzi on w tło przedstawienia na stropie.

Odsłonięte częściowo przedstawienie w partii centralnej zachodniej części stropu, ukazujące postać siedzącego mężczyzny, interpretowano początkowo jako przedstawienie Chrystusa tronującego z kulą ziemską w dłoni w otoczeniu aniołków. Beżowe i szaroniebieskie jednolite podkłady pod fryzmem z subtelnym paskowaniem w kolorach brązu, bieli i beżu oraz wkomponowany w to skromny ornament na fasecie (być może zacheuski), w podobnych odcieniach beżów i brązów, i szaroniebieski podkład wokół siedzącej postaci mogły być pierwotnymi, najstarszymi dekoracjami malarskimi stropu.

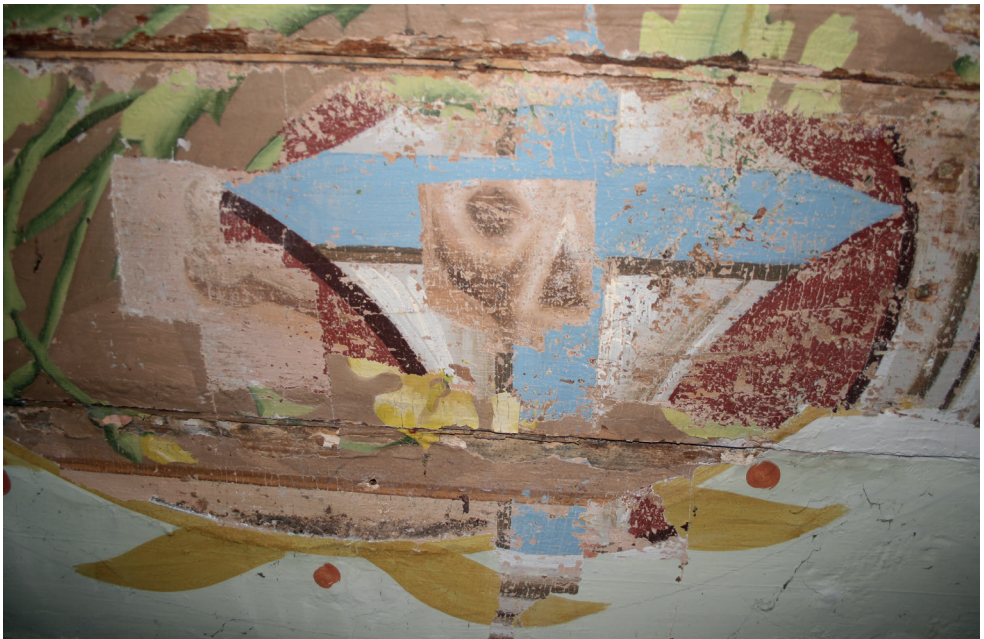
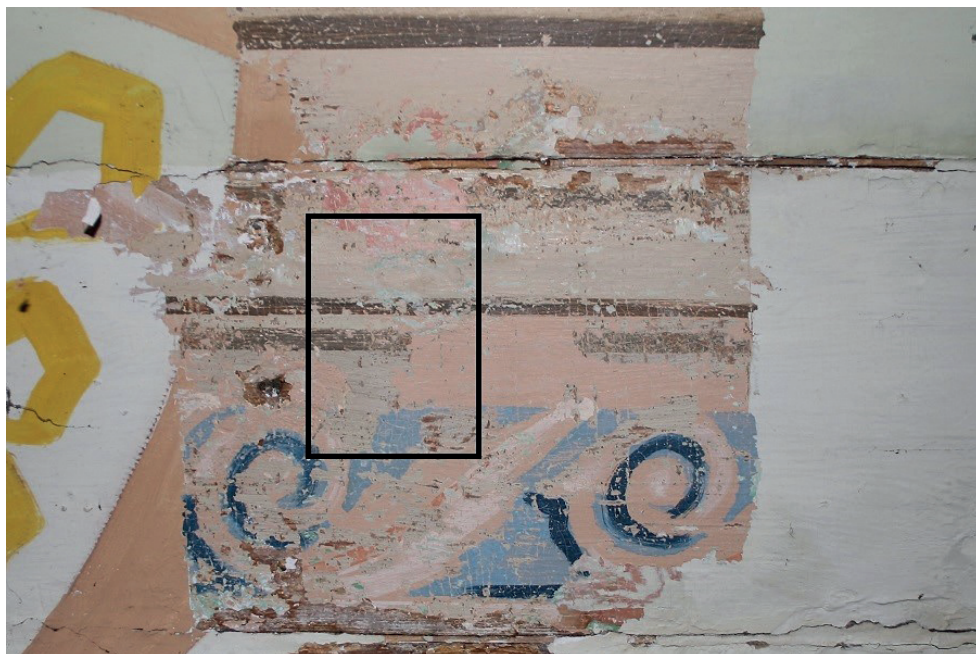
5. Turośl. Kościół pw. św. Jana Chrzciciela. Prace konserwatorskie przy polichromii stropu, centralnie widoczna najstarsza polichromia z lat siedemdziesiątych XIX w., 2016. Fot. M. Andron
 Turośl. Church of St. John the Baptist. Conservation of ceiling polychrome, in the centre: the oldest polychrome from the 1870s, 2016. Photo: M. Andron

6. Turośl. Kościół pw. św. Jana Chrzciciela. Prace konserwatorskie przy polichromii stropu, centralnie widoczna najstarsza polichromia z lat siedemdziesiątych XIX w., 2016. Fot. M. Andron
Turośl. Church of St. John the Baptist. Conservation of ceiling polychrome, in the centre: the oldest polychrome from the 1870s, 2016. Photo: M. Andron

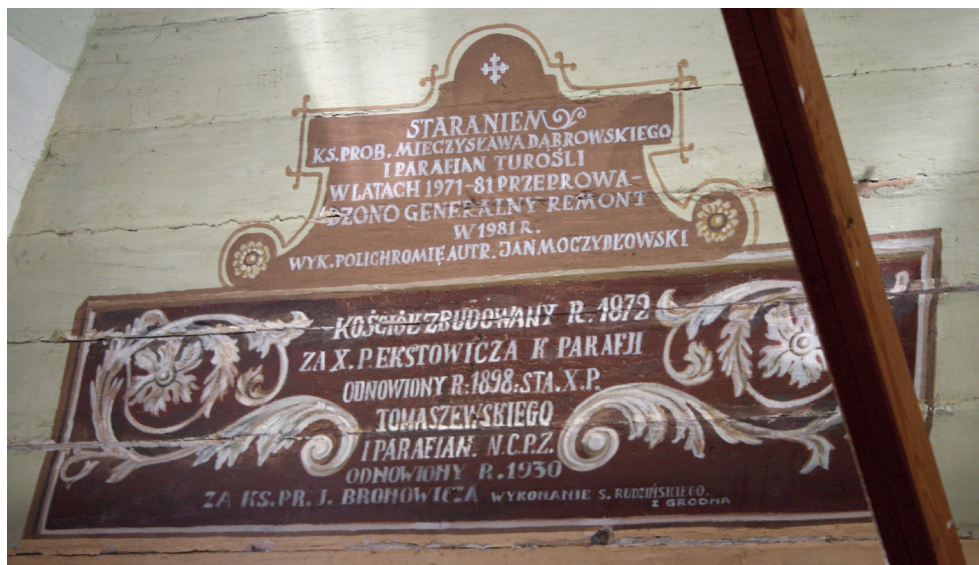
B. W 1898 r. powstaje druga warstwa polichromii. Występuje ona w obrębie ornamentów fasety i tła na stropie. Na fascie nad gzymsem szeroki ornament roślinny i pasowy malowany na czerwonym tle, w który wkomponowane są zacheuski. Datę powstania tej polichromii potwierdza polichromowana inskrypcja znajdująca się na ścianie za ołtarzem głównym, na której zapisywane były trzy epizody odnawiania kościoła w Turośli. Najstarszy zapis, pochodzący z 1889 r. KOŚCIÓŁ ZBUDOWANY R 1872 ZA X. P. EKSTOWICZA K PARAFJI ODNOWIONY R: 1898:STA.X.P. TOMASZEWSKIEGO I PARAFIAN. N.C.P.Z., dekorowany jest ornamentem zbliżonym w formie i stylistyce do fragmentu roślinnego ornamentu fasety malowanego na czerwonym tle. Ornament ten jest to kompozycja plecionej wici roślinnej z motywem akantu w biało-szarym kolorze na ciemnoczerwonym tle.

7. Turośl. Kościół pw. św. Jana Chrzciciela. Inskrypcja za ołtarzem głównym, 2014. Fot. M. Andron
Turośl. Church of St. John the Baptist. Inscription behind the main altar, 2014. Photo: M. Andron

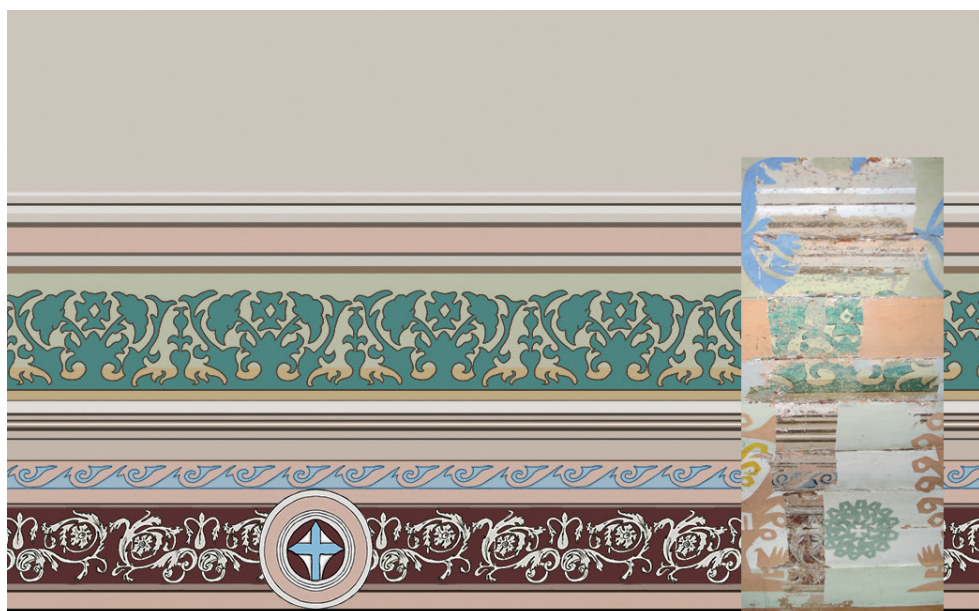
W pas tego ornamentu wkomponowany jest zacheuszek z błękitnym krzyżem. Powyżej tego pasa wąski pas niebieskiego ornamentu na jasnym tle w kolorze złamanej bieli (podmalowanej później różową farbą), następnie pas ornamentu pasowego w kolorach bieli, beżu i brązu. Kolejnym elementem dekoracji ornamentalnej fryzu jest szeroki pas ornamentu w kolorze zieleni szmaragdowej - zielone

motywy okuciowe obrysowane ciemnym, brązowym paskiem na jasnym, kremowo-żółtym tle. Powyżej znajduje się szeroki ornament paskowy w kolorach beżu, brązu i bieli.

8. Wizualizacja fryzu, 2015. Autor: K. Michałowski
Visualisation of the frieze, 2015, K. Michałowski

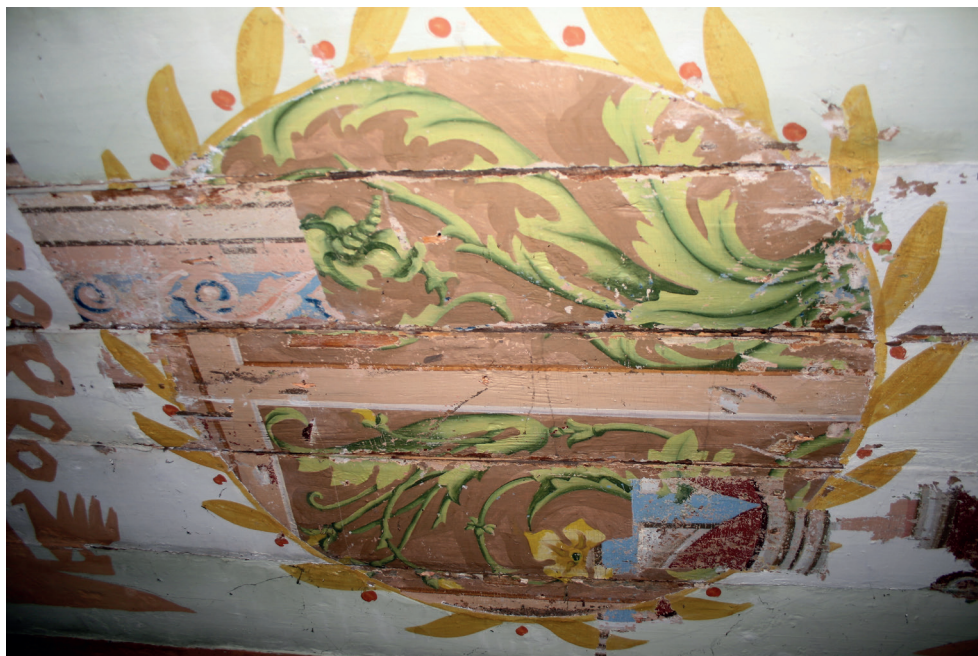
D. Kolejną warstwą jest olejna warstwa występująca w obrębie ornamentów i powierzchni tła na stropie. W obrębie ornamentów są to motywy roślinne – zielone liście ostów i wici z żółtymi kwiatami na tle rozbielnego różu angielskiego, ujęte w pasowe ramy. Warstwa ta znajdowała się bezpośrednio pod tondami z postaciami świętych i apostołów

9. Turośl. Kościół pw. św. Jana Chrzciciela. Polichromia stropu, czwarta warstwa chronologiczna znajdująca się pod warstwą z 1971 r., 2015. Fot. M. Andron
Turośl. Church of St. John the Baptist. Ceiling polychrome, fourth chronological layer beneath a layer from 1971, 2015. Photo: M. Andron

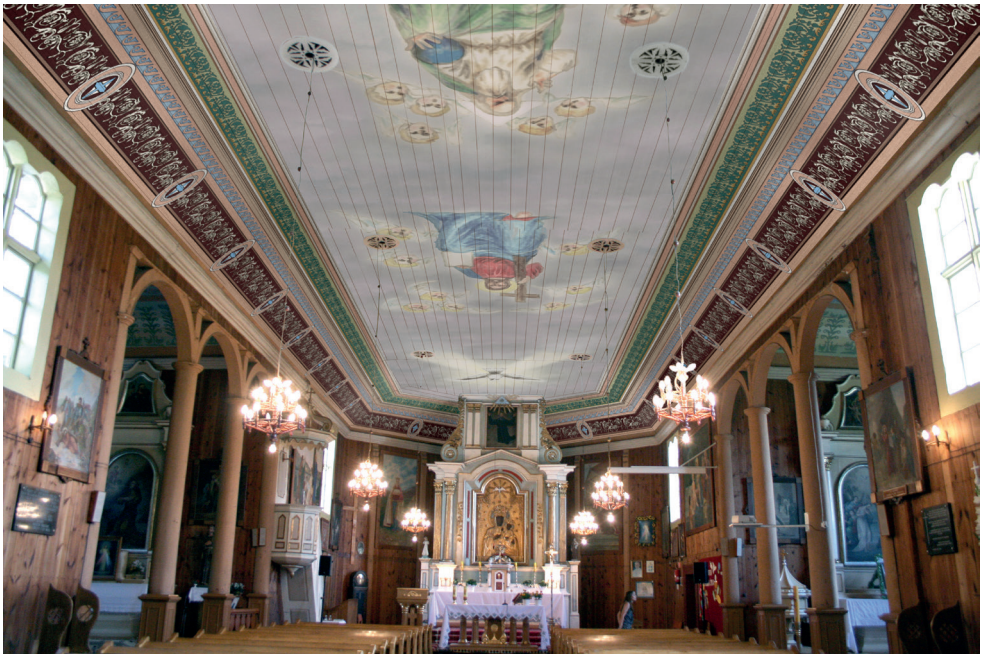
10. Wizualizacja polichromii stropu, 2014. Autor: K. Michałowski
Visualisation of ceiling polychrome, 2014. K. Michałowski

Wirtualna aranżacja zaprezentowana na etapie projektowania konserwatorskiego wizualizowała założenia projektowe, które opierały się częściowo na wynikach badań oraz częściowo na prawdopodobnych propozycjach części centralnej stropu, które miały być zweryfikowane podczas prac konserwatorskich. Odsłonięte spod przemalowań polichromie w części centralnej okazały się sceną Zwiastowania. Wizualizacja zakładanego wyglądu końcowego ułatwiła dyskusję i podjęcie decyzji na etapie wstępnym prac.

Projekt zakładał, że wtórne warstwy przemalowań zostaną usunięte do warstwy pierwotnej w partii centralnej stropu, gdzie występuje przedstawienie, zaś w partiach faset wstępne założenie zakładało usunięcie przemalowań do warstwy z 1898 r., o wartościowych walorach artystycznych, i po wykonaniu pełnego odsłonięcia tej warstwy chronologicznej i uzyskaniu dokładniejszego rozpoznania najstarszej warstwy podjęcie ostatecznych decyzji co do zakresu i stopnia odsłaniania dwóch najstarszych warstw polichromii.

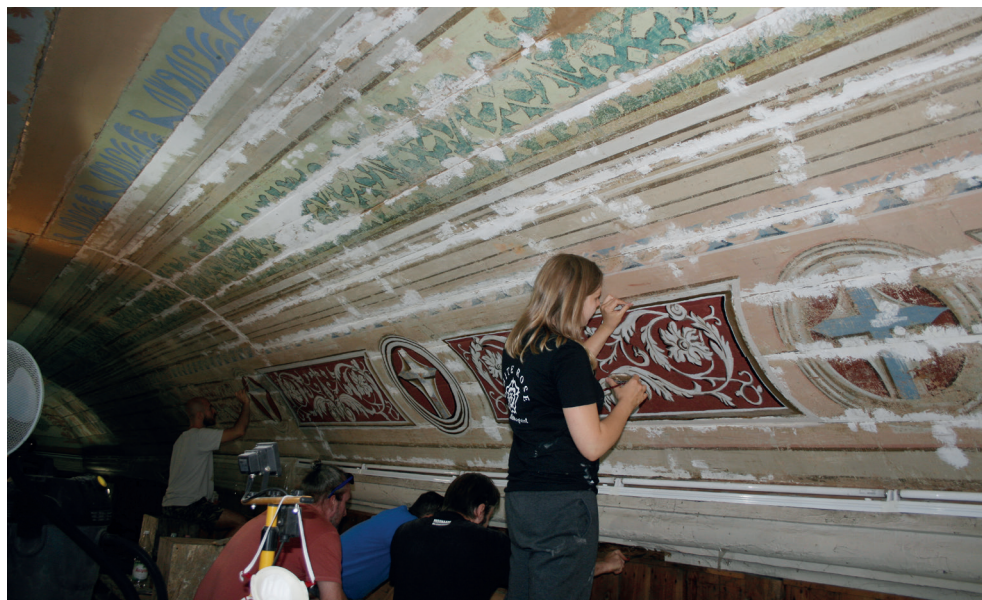
Stan zachowania oryginalnej polichromii jest zróżnicowany w zależności od stanu podłoża. W wyniku pracy drewna przy zmianach wilgotności oraz miejscowego zamakania stropu z powodu nieszczelności dachu nastąpiło wykruszenie się oryginalnej zaprawy na stykach desek i wypadanie listewek. Przy kolejnych remontach dokonywano napraw poprzez dobijanie gwoździ, wymianę desek w miejscach zdegradowanych, dodawanie listew na styku desek, które mocowano gwoździami. Uzupełniano styki desek różnymi zaprawami – początkowo gipsowymi, w późniejszym okresie szczelnymi i twardymi szpachlami z dodatkiem kleju. Uszczelniane w ten sposób styki desek ulegały stopniowej degradacji i obecnie są w większości zniszczone – drewno na stykach jest osłabione, miękkie i wykrusza się w wielu miejscach. W związku z tym polichromia znajdująca się na stykach desek, zarówno oryginalna, jak i kolejne warstwy, praktycznie nie zachowała się.

Zamakanie miejscowe stropu powodowało ponadto stwardnienie i bardzo silne związanie warstw polichromii, co sprawiło, że rozwarstwianie ich w tych miejscach było bardzo trudne – przyczepność warstwy oryginalnej do desek była mniejsza niż przyczepność do wierzchniej warstwy farby. W efekcie w miejscach tych wszystkie warstwy odspajały się do drewnianego podłoża.

11. Turośl. Kościół pw. św. Jana Chrzciciela. Prace konserwatorskie przy polichromii stropu, 2018.

W pierwszym etapie prac usuwano medaliony z przedstawieniami świętych namalowanych na płytach pilśniowych, wyjmowano listwy z przestrzeni między deskami, gips, a także nagromadzony brud przy użyciu odkurzacza. W oczyszczonym przestrzeni między deskami wklejono sosnowe listwy za pomocą kleju Rakol. Ubytki pobiał uzupełniano masą szpachlową akrylową Tikkurila. Odkrytą polichromię wypunktowano przy użyciu farb akrylowych firmy Schmicke i Tikkurila.

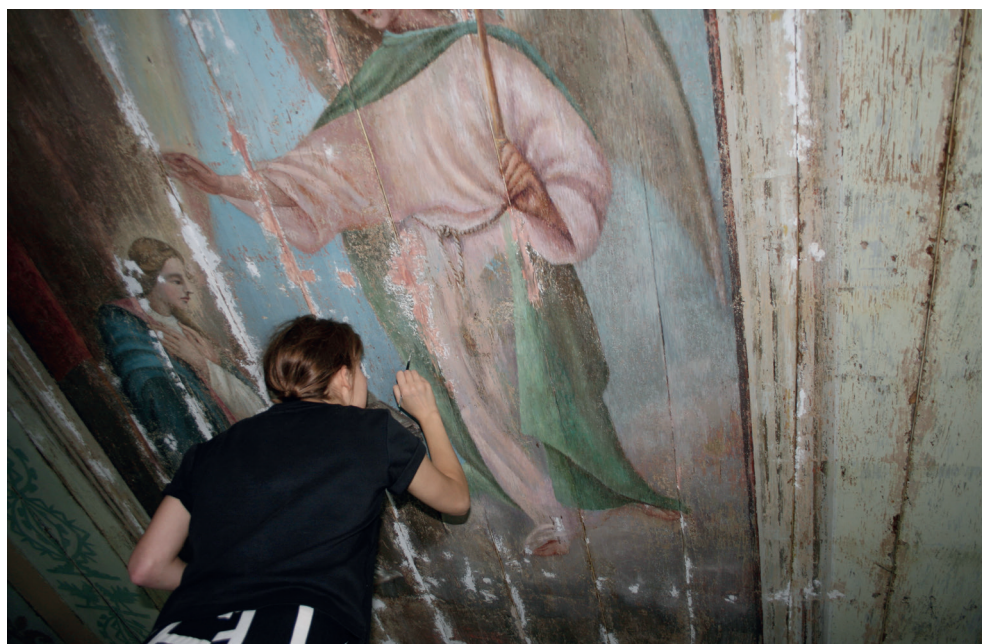
12. Turośl. Kościół pw. św. Jana Chrzciciela. Prace konserwatorskie przy polichromii stropu.

Punktowanie sceny Zwiastowania, 2018. Fot. M. Andron

Drugim przedstawieniem odsłoniętym w części centralnej stropu jest Zwiastowanie – wyraźnie odcinające się od szaroniebieskiego tła ramą architektoniczną w gamie szarości i brązów ze zwieńczeniem, które tworzy akant mięsisty z czerwonymi wypełnieniami. Kompozycję tworzą dwie postacie – anioł zwiastujący Wiel-

ką Nowinę, trzymający w dłoni złote berło, stojący w długiej szacie przed klęczącą Marią, odzianą w czerwoną suknię i błękitny płaszcz. Na podstawie klęcznika leży biała lilia. Nad całością obrazu unosi się gołębica – Duch Święty. Fasety dekorowane są układem ornamentów – głównym motywem są ujęte w ramy architektoniczne, mięsiste akanty na czerwonym tle i krzyże na tle błękitnym. Powyżej znajduje się pas ornamentu falistego w tonacji błękitów i różów, a nad nim okuciowy ornament w tonacji zieleni. Całości tej partii dopełnia układ pasów w tonacji bieli i brązów. Gzyms koronujący pozostał w kolorze bieli lekko złamanej umbrą. Pozostawiono jako świadka nienaruszony fragment stropu za ołtarzem głównym, gdzie znajdują się również inskrypcje mówiące o historii kościoła oraz kolejnych wykonawcach prac malarskich i konserwatorskich.

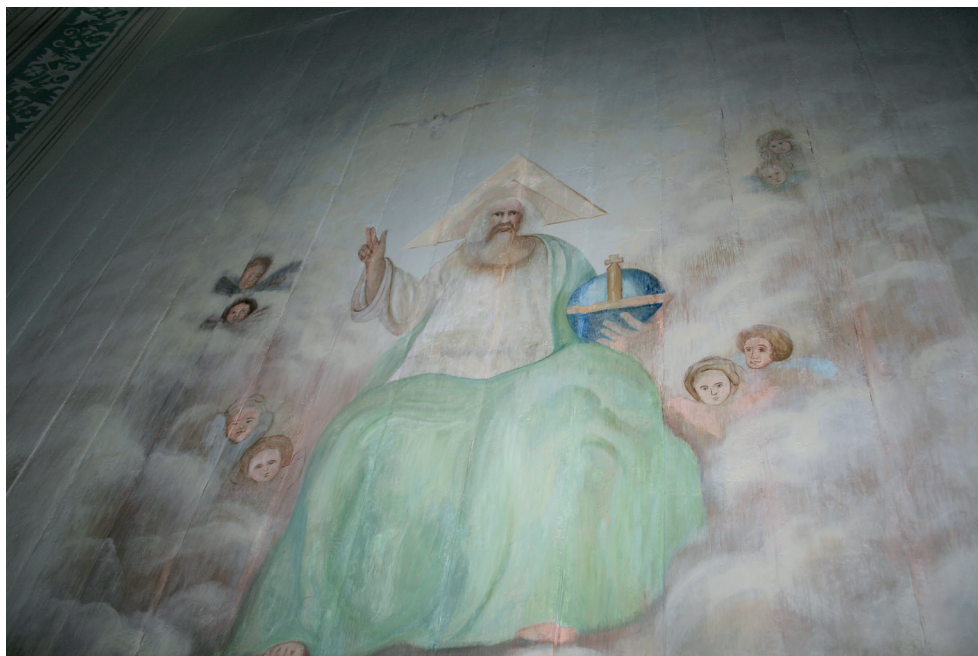
W części środkowej stropu, przy chórze, odsłonięty podczas badań fragment postaci okazał się przedstawieniem Boga Ojca ukazanego jako starzec trzymający w prawej dłoni jabłko królewskie, symbolizujące kulę ziemską zwieńczoną złotym krzyżem. Bóg przedstawiony jest w pozycji siedzącej, w zielonym płaszczu, spod którego widać białą szatę ze złotymi wykończeniami. Lewą rękę ma uniesioną w geście błogosławieństwa. Tło kompozycji dekorującej strop utrzymane jest w tonacji szaroniebieskiej. Tło przechodzi w części zbliżonej do postaci Boga w chmury, z których wylaniają się główki aniołków i gołębicę symbolizującą Ducha Świętego.

13. Turośl. Kościół pw. św. Jana Chrzciciela. Prace konserwatorskie przy polichromii stropu. Bóg Ojciec po konserwacji, 2018. Fot. M. Andron

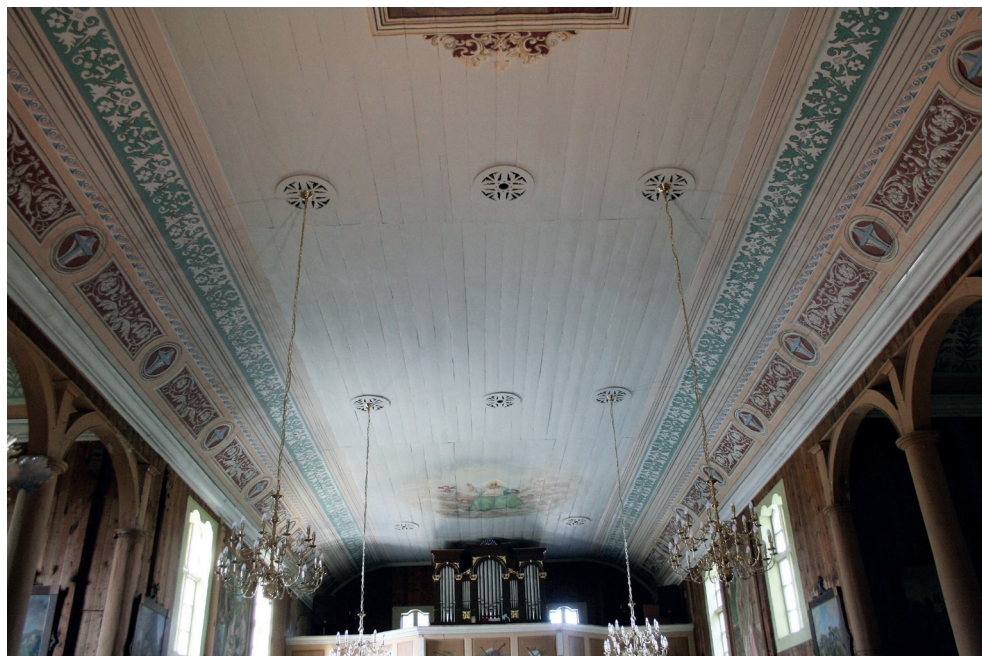
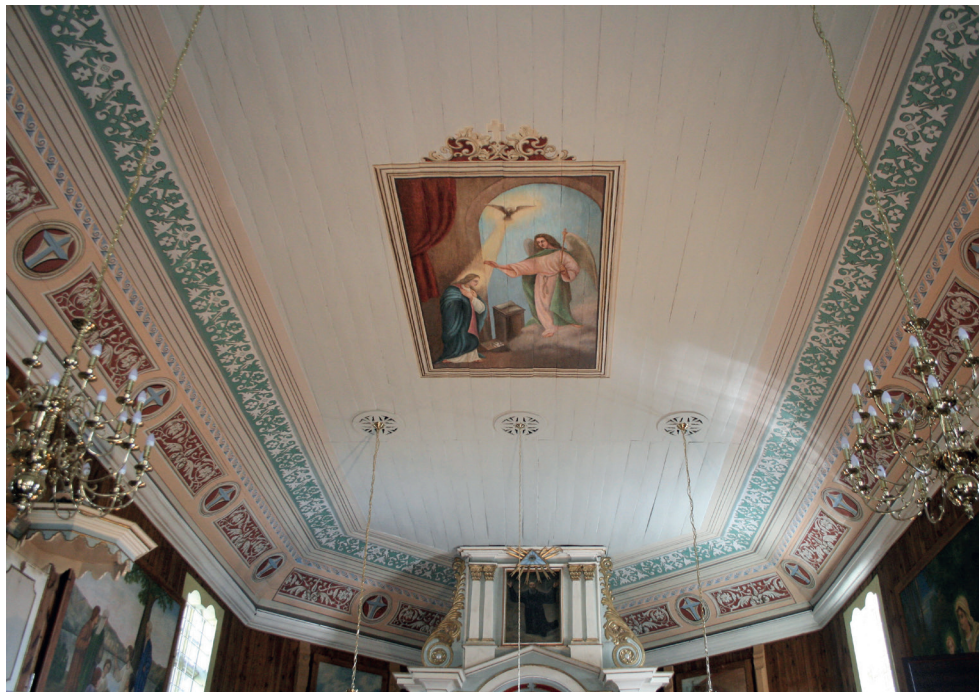
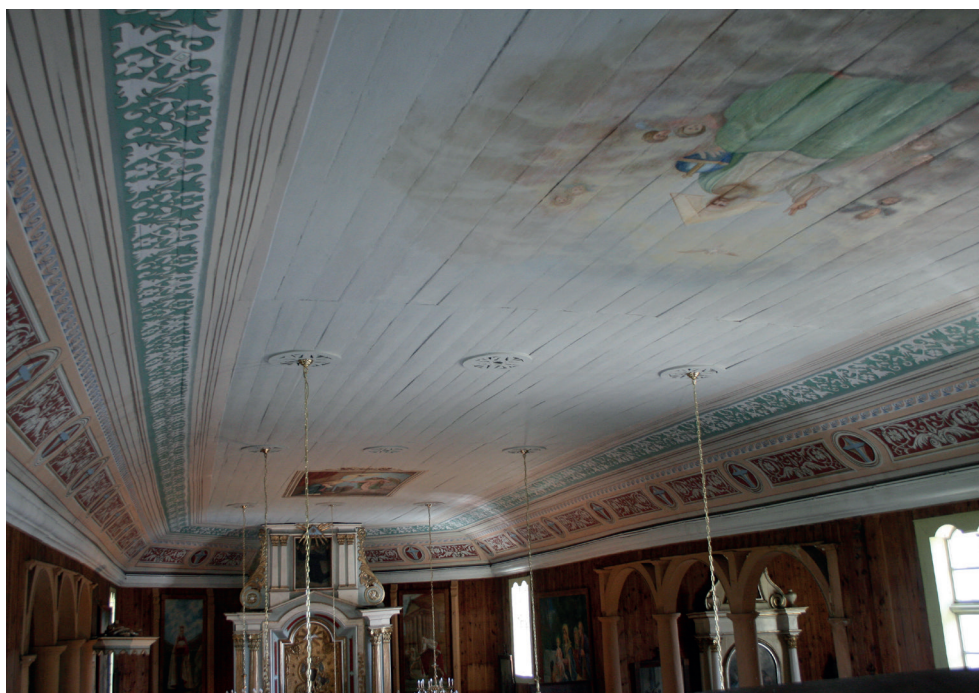
14. Turośl. Kościół pw. św. Jana Chrzciciela. Polichromia po konserwacji, 2018. Fot. M. Andron
Turośl. Church of St. John the Baptist. Polychrome after conservation, 2018. Photo: M. Andron

15, 16. Turośl. Kościół pw. św. Jana Chrzciciela. Polichromia po konserwacji, 2018. Fot. M. Andron Turośl. Church of St. John the Baptist. Polychrome after conservation, 2018. Photo: M. Andron

Konserwacja polichromii stropu nawy i prezbiterium zakończyła się w sierpniu 2018 r. Założony i zrealizowany projekt konserwacji i aranżacji konserwatorskiej, obrazującej w sposób spójny kompozycyjnie i kolorystycznie harmonijny dwa najstarsze nawarstwienia stylowe, ukazał wszystkie najbardziej wartościowe ich fragmenty. Koncepcja łączenia różnych stylowo elementów w nowe aranżacje w celu zachowania wartościowych artystycznie nawarstwień chronologicznych ugruntowana została w latach siedemdziesiątych przez prof. Józefa Dutkiewicza⁴. Konserwacja polichromii stropu kościoła w Turośli objęła nawę główną i prezbiterium. Na kontynuację prac oczekują polichromie stropów kaplic.
